EKSPERTYZA TECHNICZNA

DOTYCZĄCA
USTALENIA PRZYCZYŃ KATASTROFY BUDOWLANEJ,
JAKA MIAŁA MIEJSCE W DNIU 11. MAJA 2017r.
W BUDYNKU ZAMKU KSIĄŻĄT POMORSKICH
W SZCZECINIE
ORAZ JEJ ODDZIAŁYWANIA
NA SKRZYDŁO PÓŁNOCNE
ZAMKU KSIĄŻĄT POMORSKICH

SZCZECIN, WRZESIEŃ 2019r.

NAZWA OBIEKTU: ZAMEK KSIĄŻĄT POMORSKICH W SZCZECINIE
UL. KORSARZY 34, 70-540 SZCZECIN

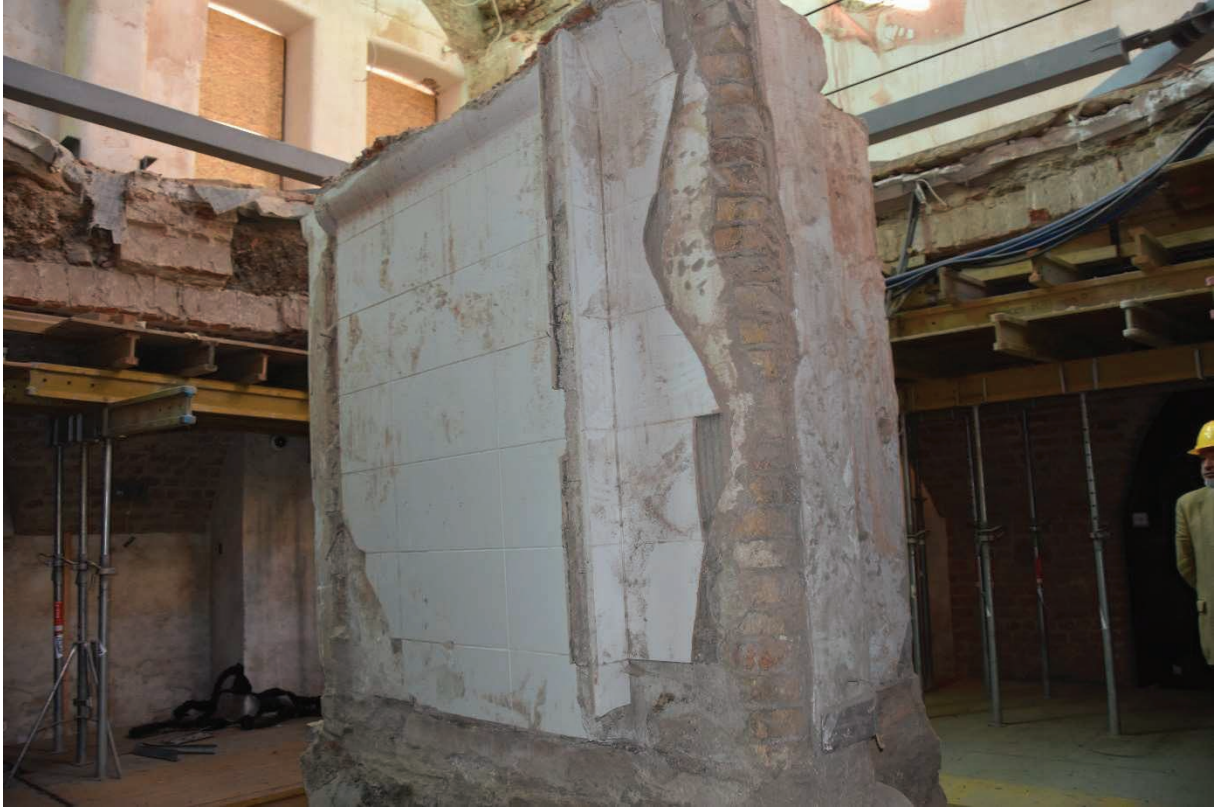
Ponad posadzką piwnicy pozostawiono słup pierwotnie usytuowany na parterze (fot. nr 1). Słup - jak wynika z przekroju – był wykonany jako kamienno-ceglany (fot. nr 2), otynkowany oraz w części pokryty płytkami ceramicznymi (fot. nr 1). Stwierdzono uszkodzenie tynku i fragmentów na elewacjach słupa (fot. nr 1). W dolnej części słupa, po jego stronie południowej zachował się reper (fot. Nr 4) założony w dniu 28 kwietnia 2017 roku. Reper był usytuowany 111 cm ponad posadzką, co wskazuje na przemieszczenie się słupa w pionie o 316 cm. Słup był przechylony w kierunku północno-zachodnim o 10 stopni.

Fot. 1 Słup z poziomu parteru po przemieszczeniu - w wyniku katastrofy – na poziom piwnicy. Stan na dzień 17.10.20018 r.

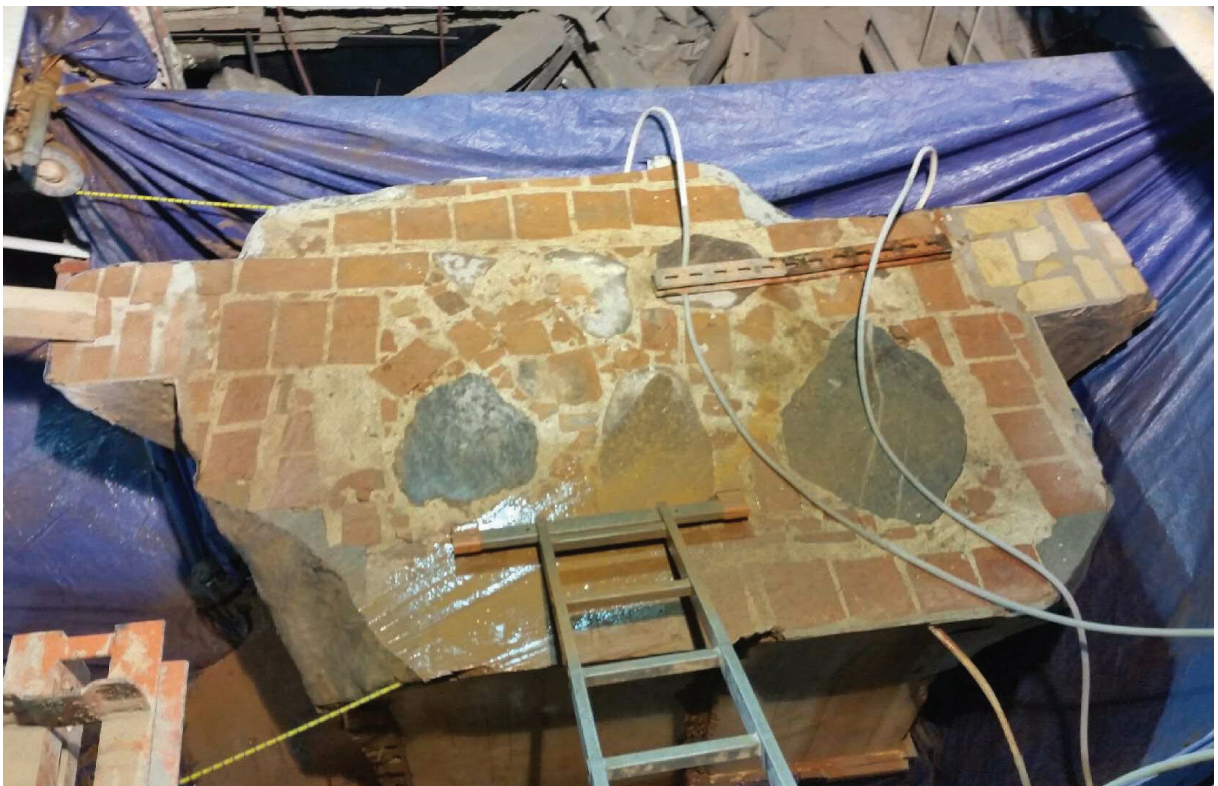
Fot. 2 Przekrój poziomy – konstrukcja kamienno-ceglana

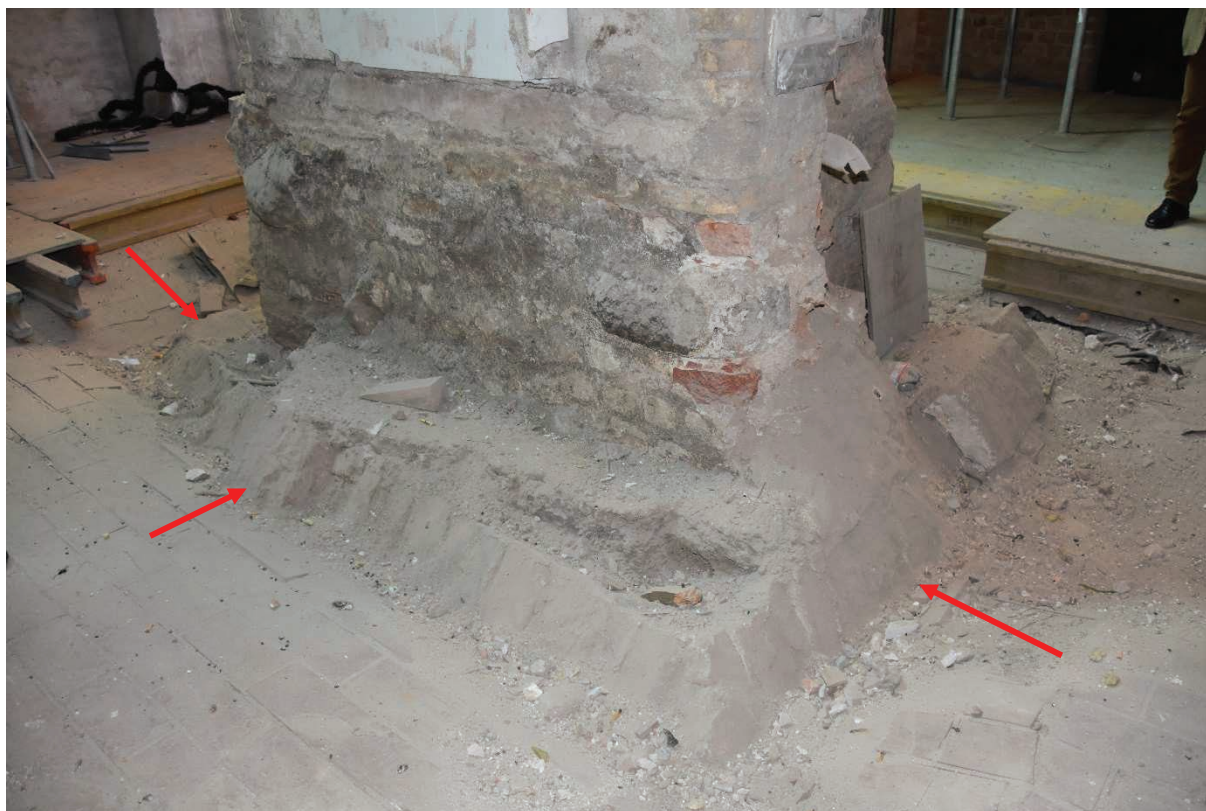
Fot. 3 Fragment słupa – pierwotnie z poziomu parteru, posadzka ze spadkiem w kierunku słupa. Stan na dzień 17.10.2008 r.

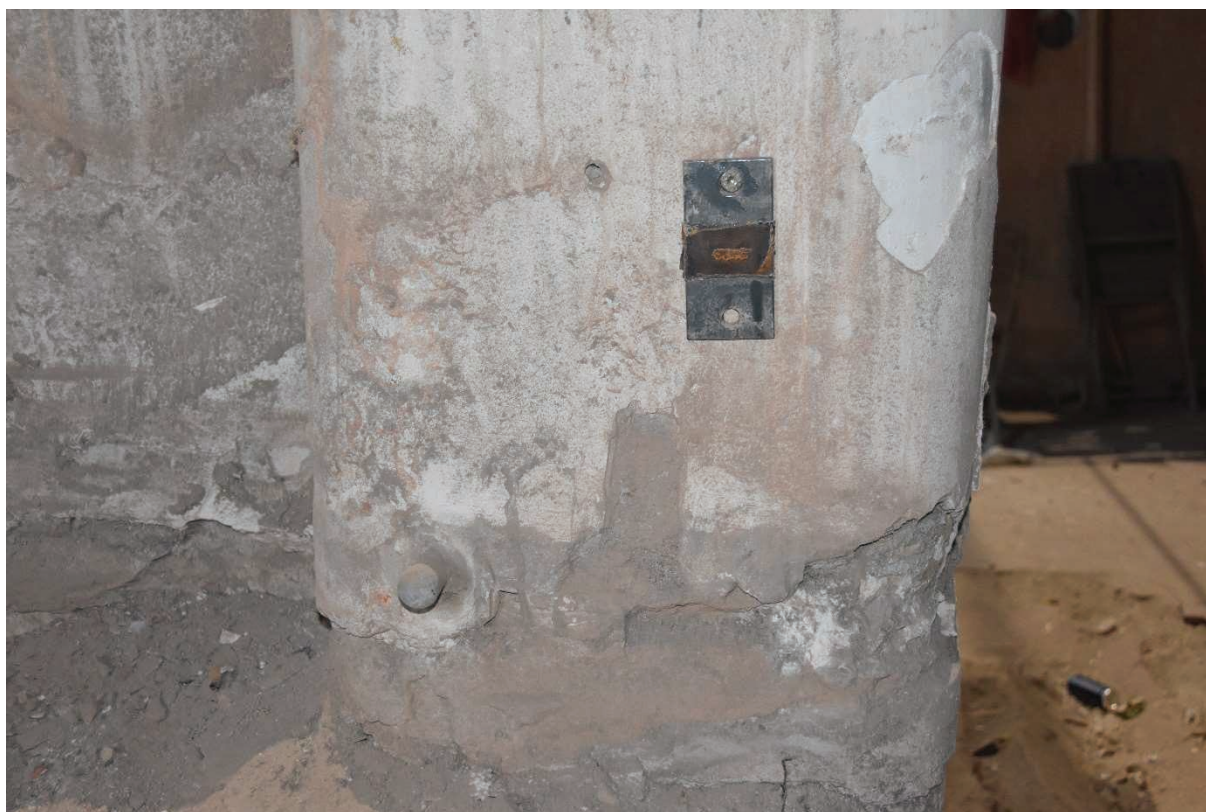
Fot. 4 Fragment słupa od strony południowej. Na trzonie reper RPP2. Stan na dzień 31.01.2009 r.

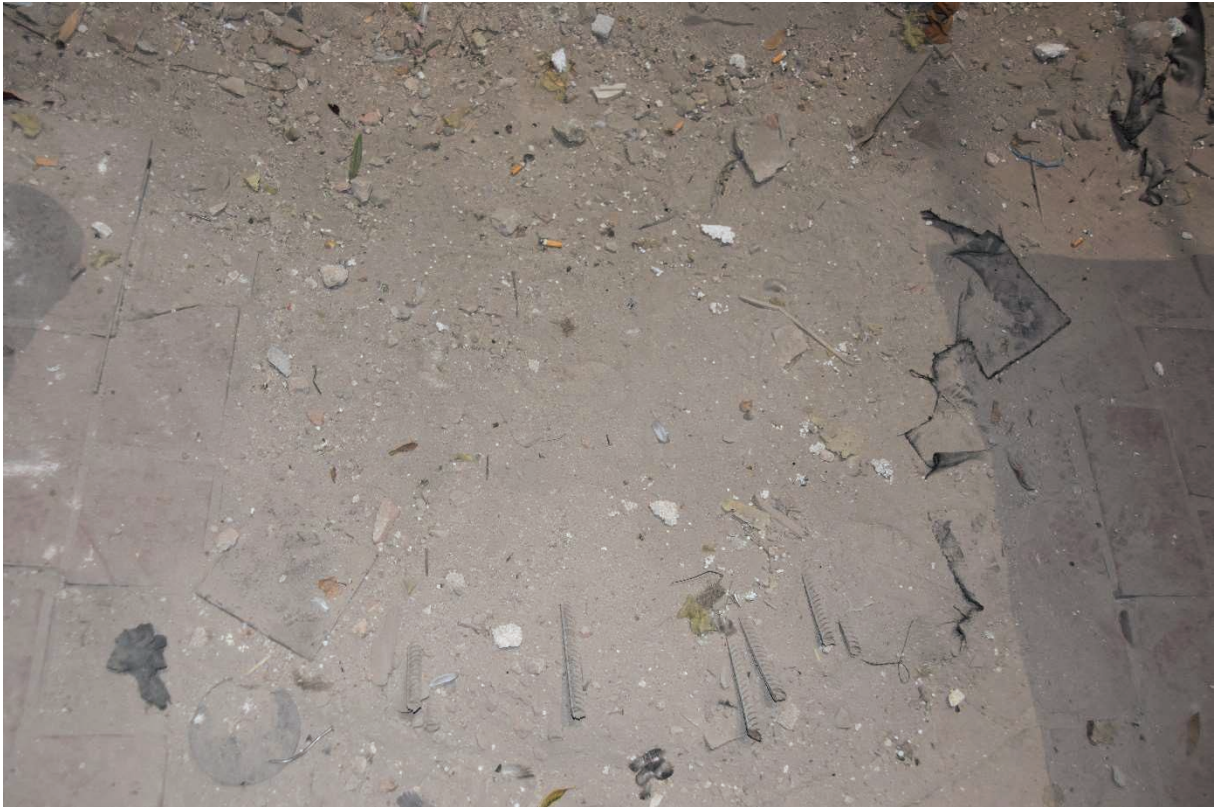
Fot. 5 Fragmenty łuku - pomiędzy słupem piwnicznego i ścianą północną - zawieszony na posadzce piwnicy, widoczne 4 pręty żebrowane będące wzmocnieniem konstrukcji murowej wykonanej przed 2012 r. Stan na dzień 1.02.20019 r.

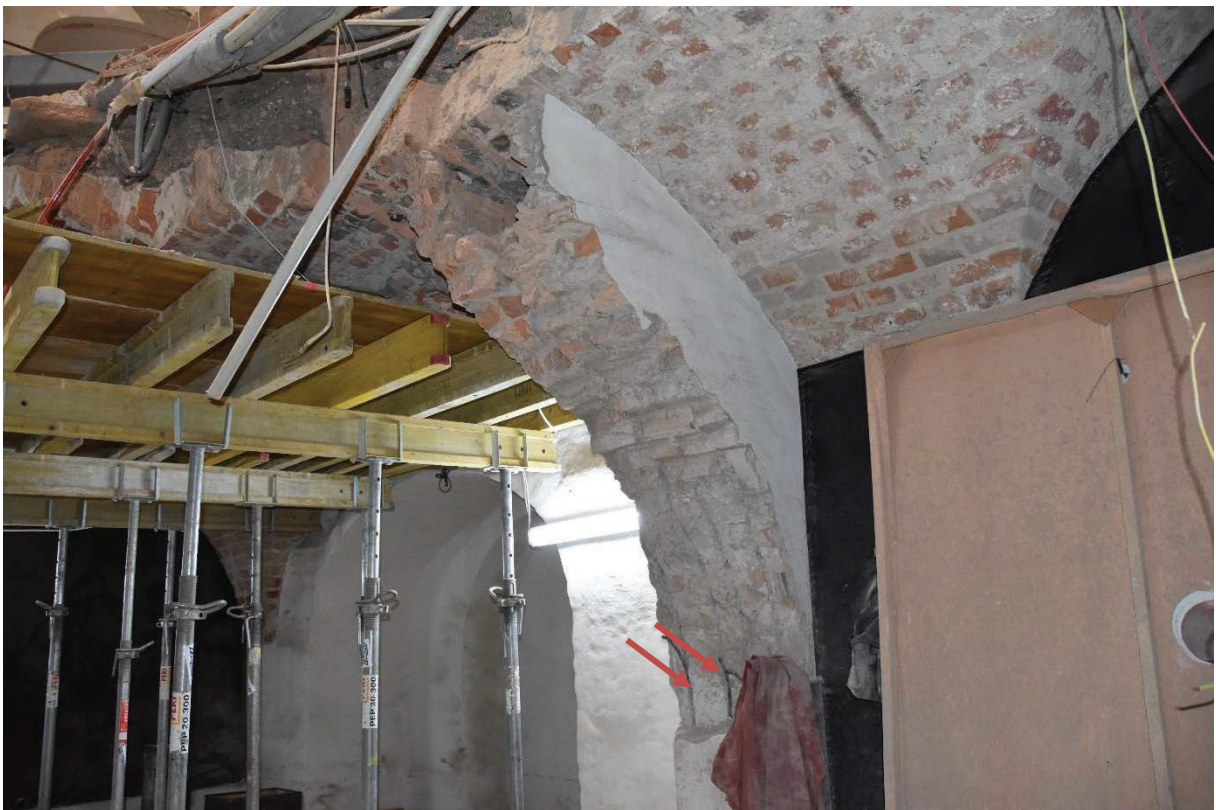
Fot. 6 Fragment filara przyściennego (ściana północna) oraz fragment łuku. pręty żebrowane wzmacniające konstrukcję murową, struktura łuku niejednorodna

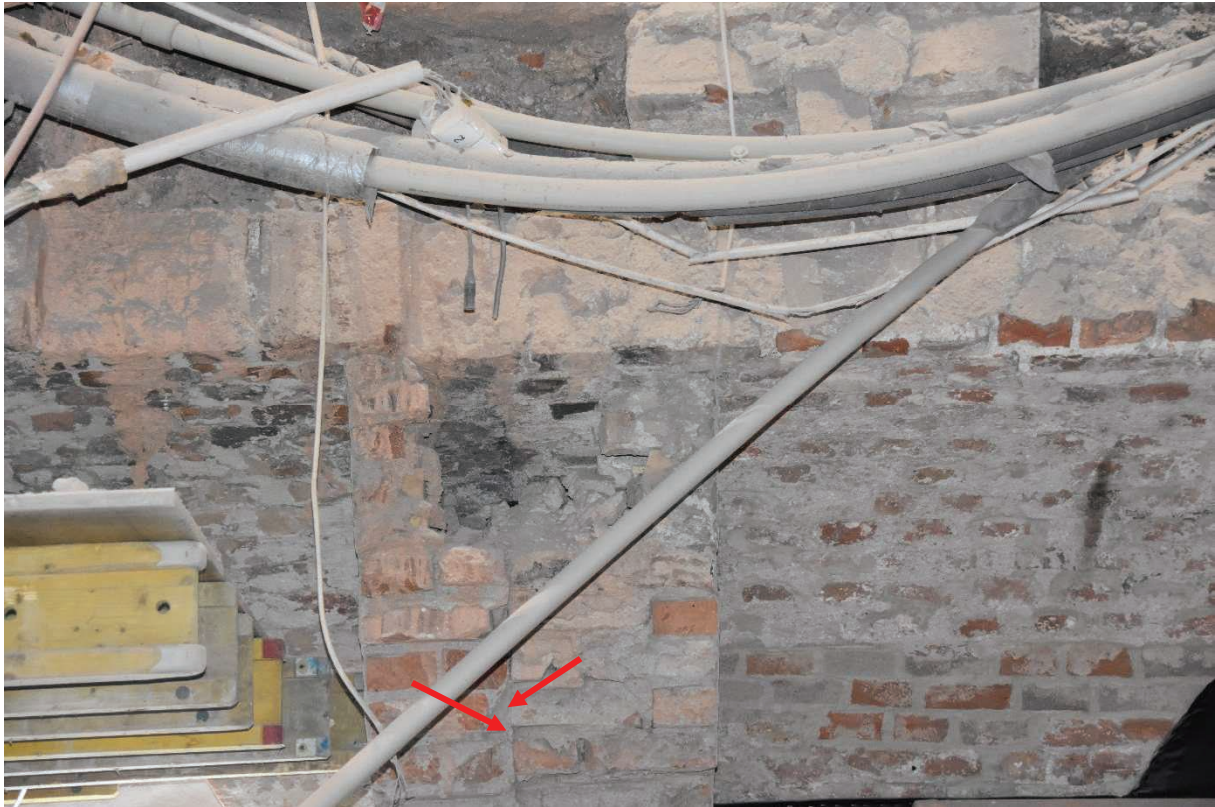
Fot. 7 Fragment filara przyściennego (ściana północna) oraz fragment łuku. pręty żebrowane wzmacniające konstrukcję murową, struktura łuku niejednorodna, ślady po przeprowadzonej w przeszłości przebudowie, dylatacja, brak przewiązania

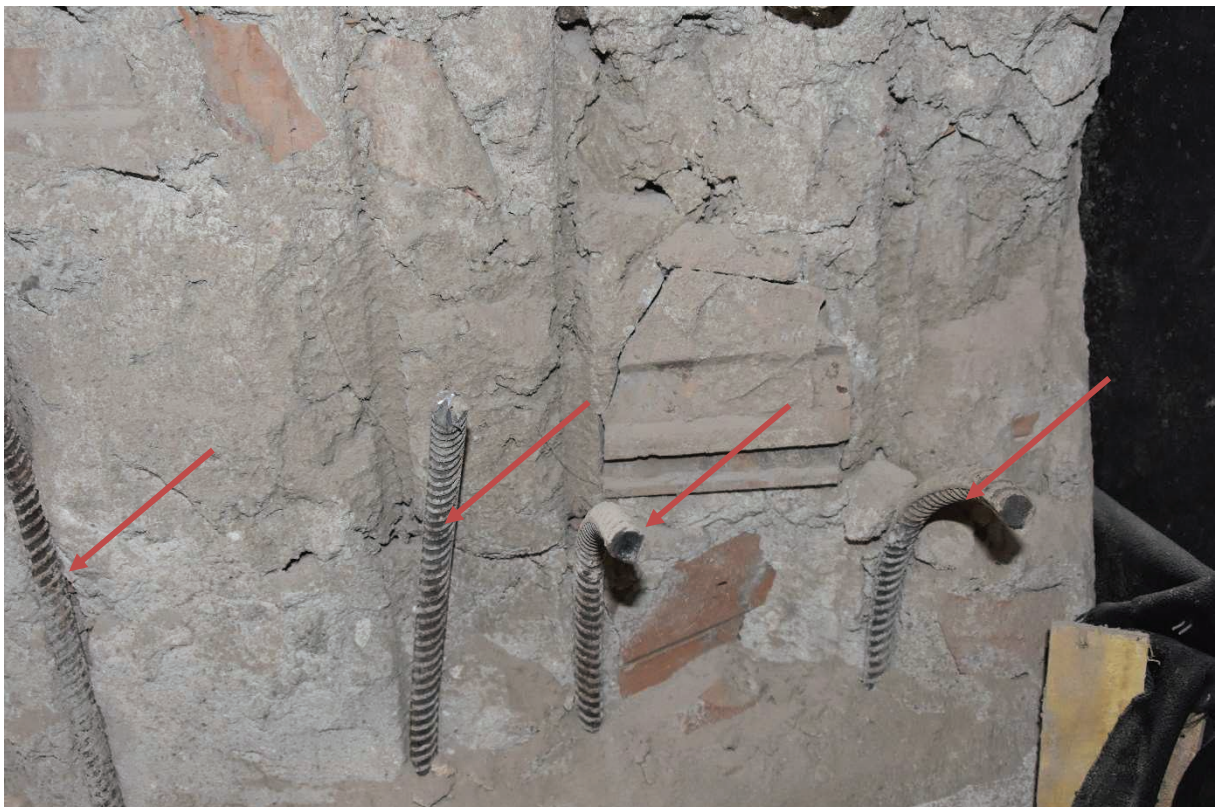
Fot. 8 Fragment łuku. pręty żebrowane wzmacniające konstrukcję murową,

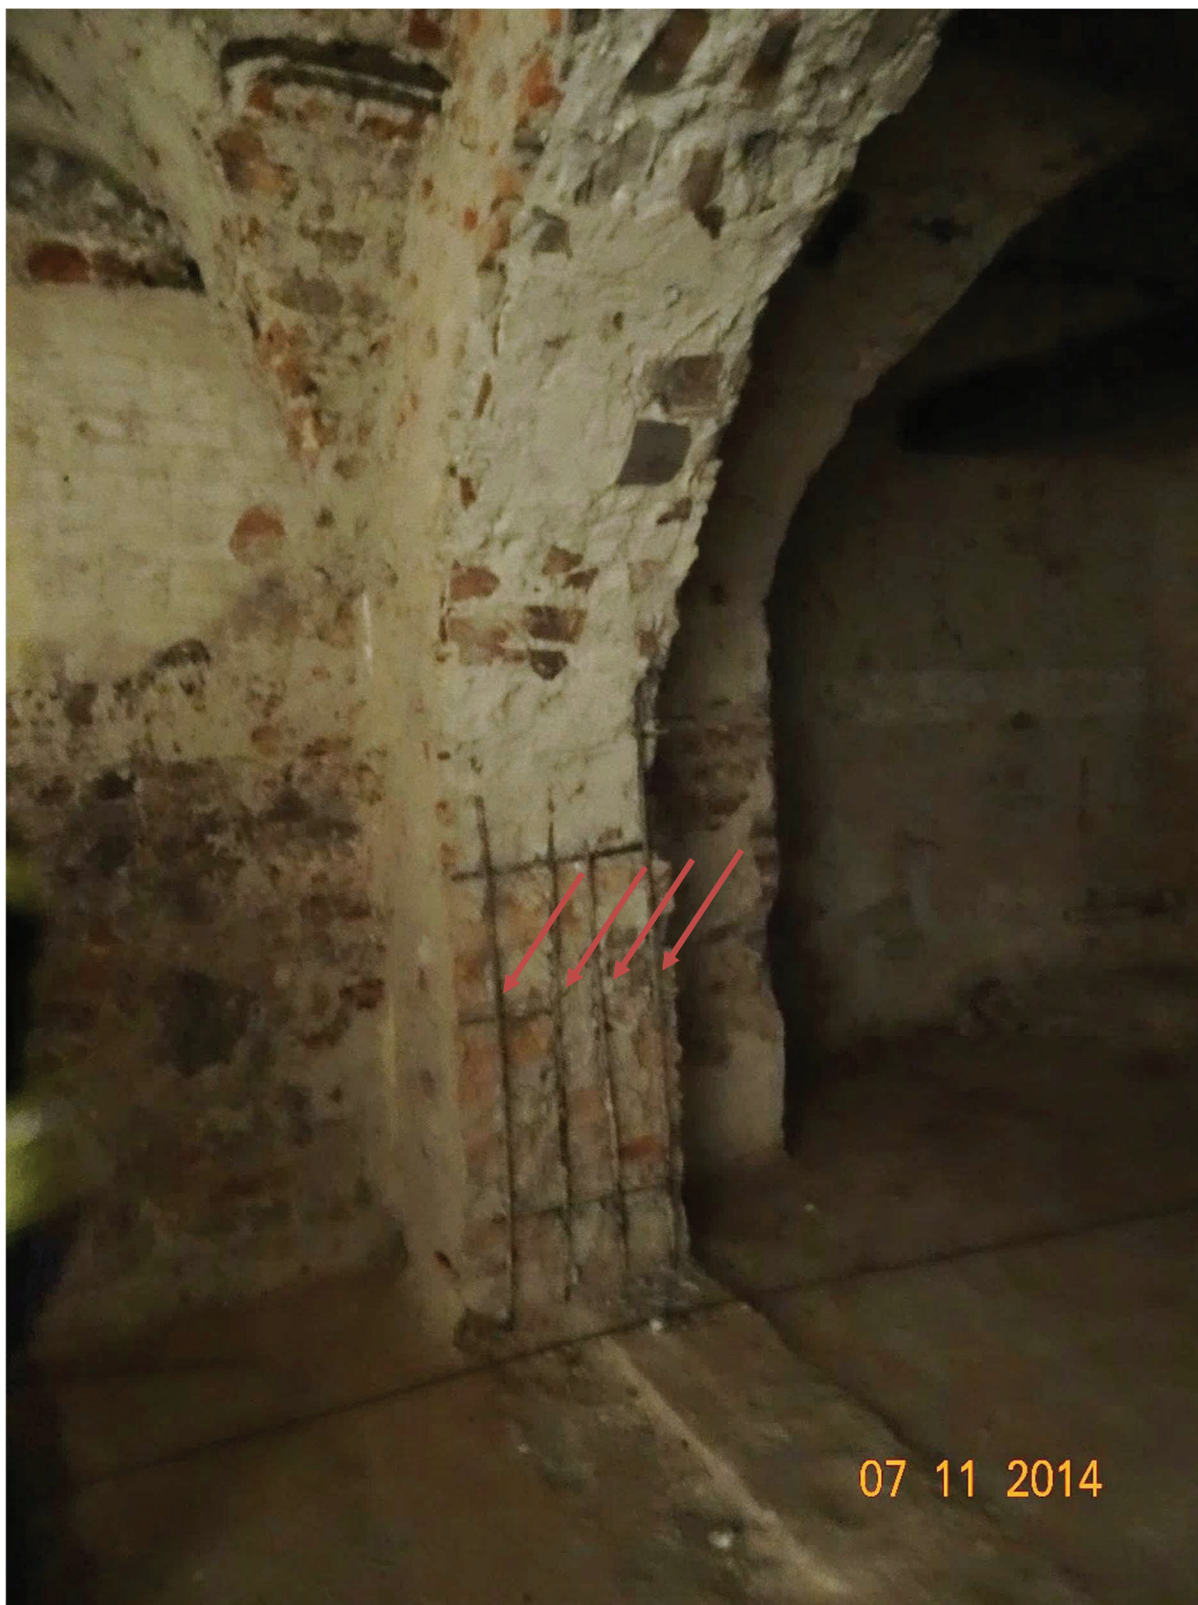
Fot. 9 Słup przyścienny po stronie północnej w trakcie prac modernizacyjnych – widoczne zbrojenie z prętów żebrowanych (źródło: ZKP)

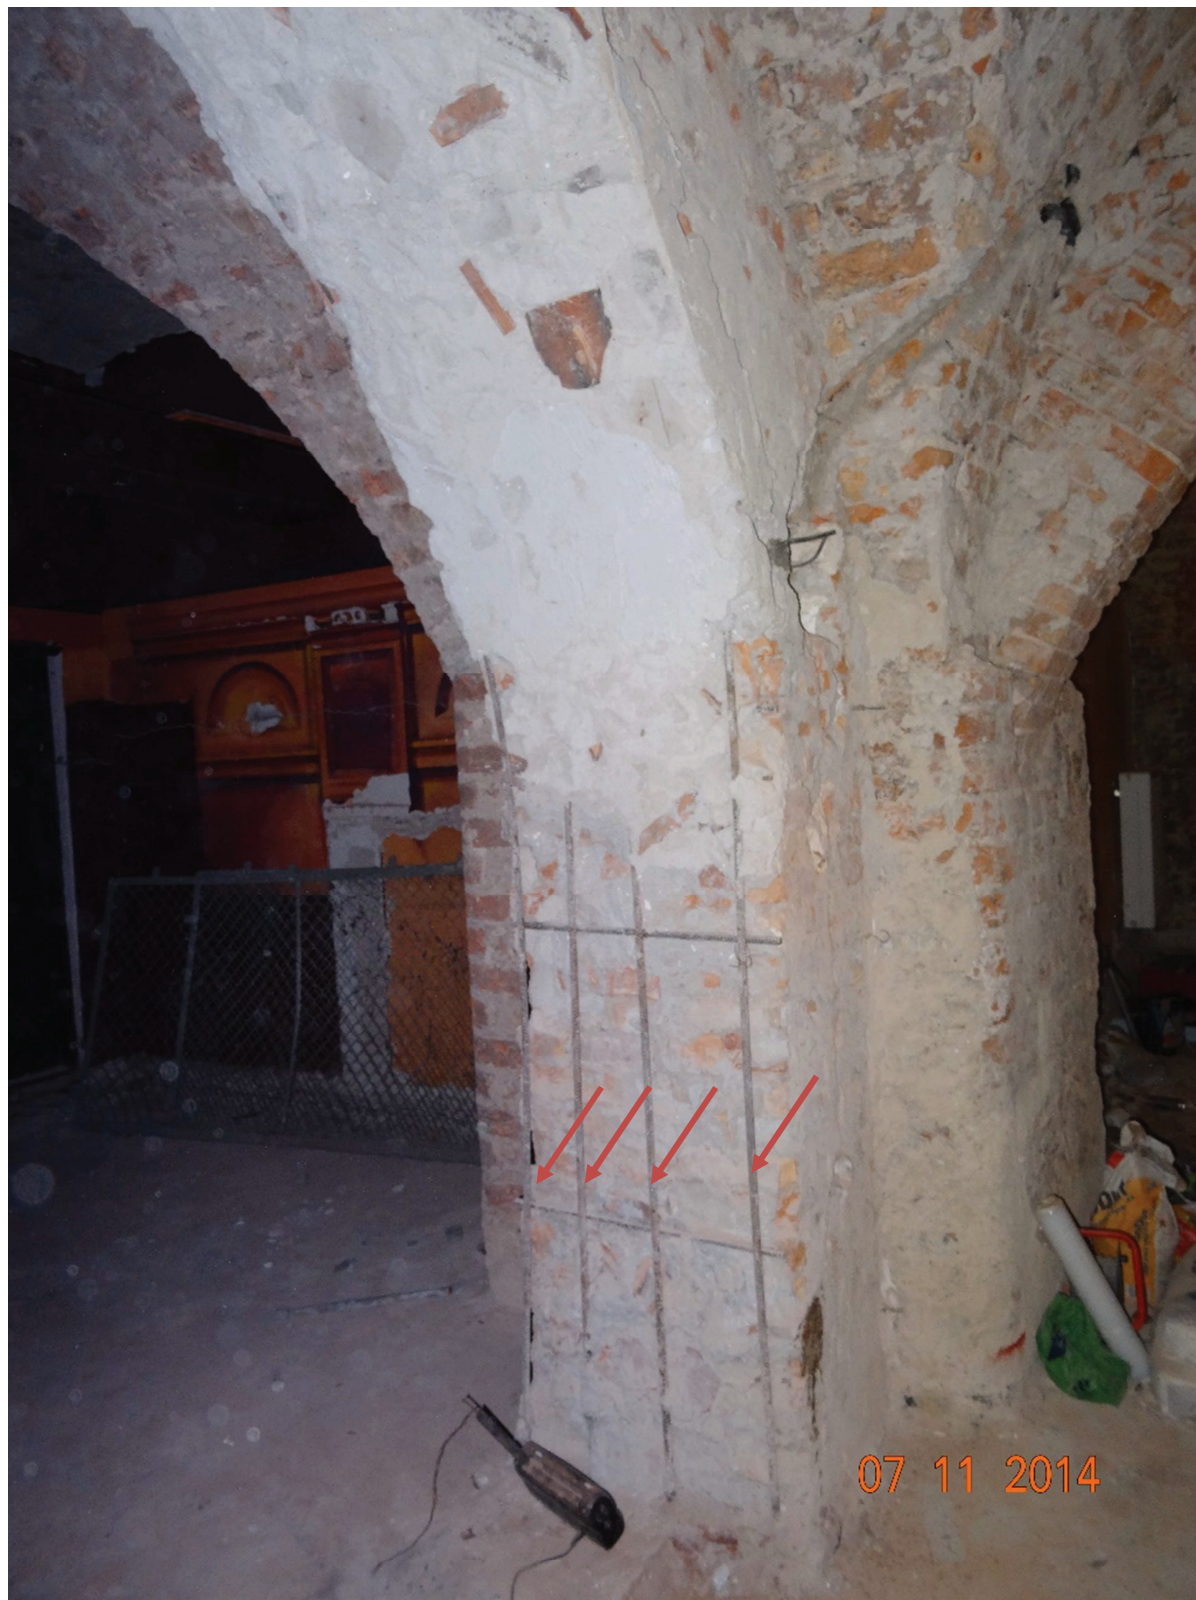
Fot. 10 Słup przyścienny po stronie północnej w trakcie prac modernizacyjnych – widoczne zbrojenie z prętów żebrowanych (źródło: ZKP)

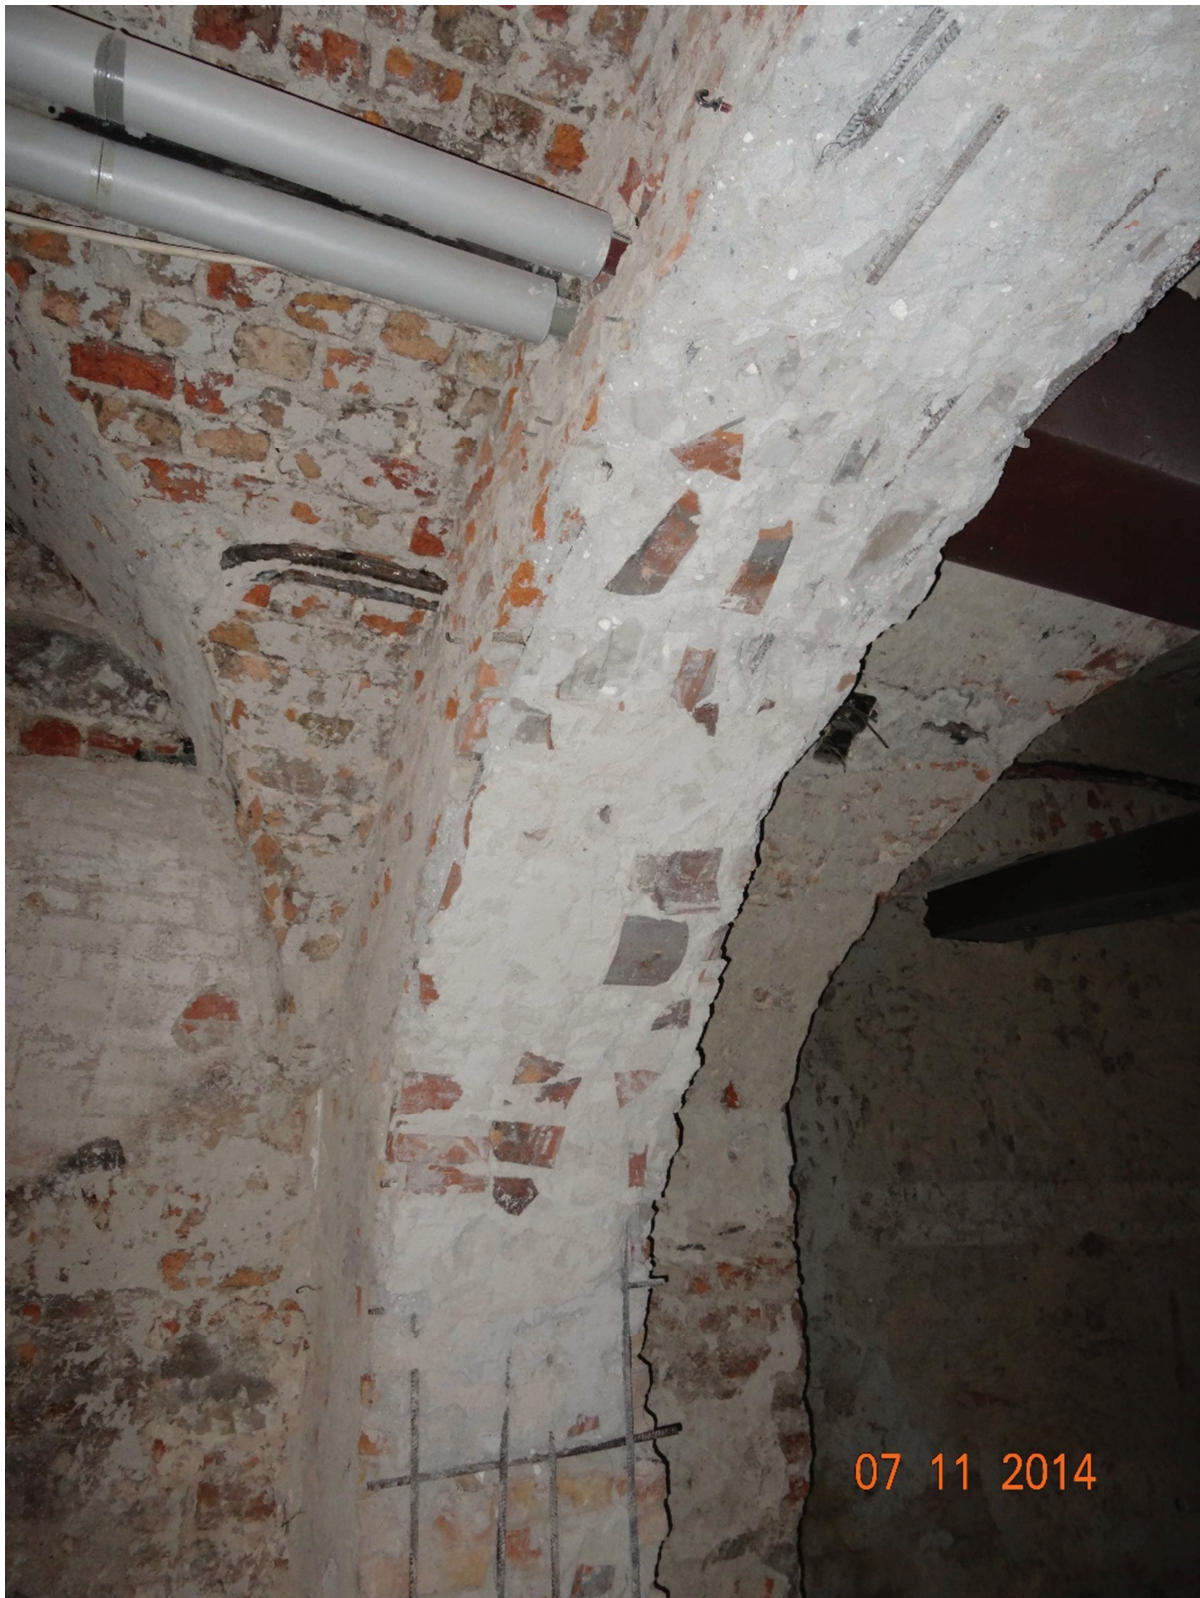
Fot. 11 Słup przyścienny po stronie północnej w trakcie prac modernizacyjnych – widoczne zbrojenie z prętów żebrowanych (źródło: ZKP)

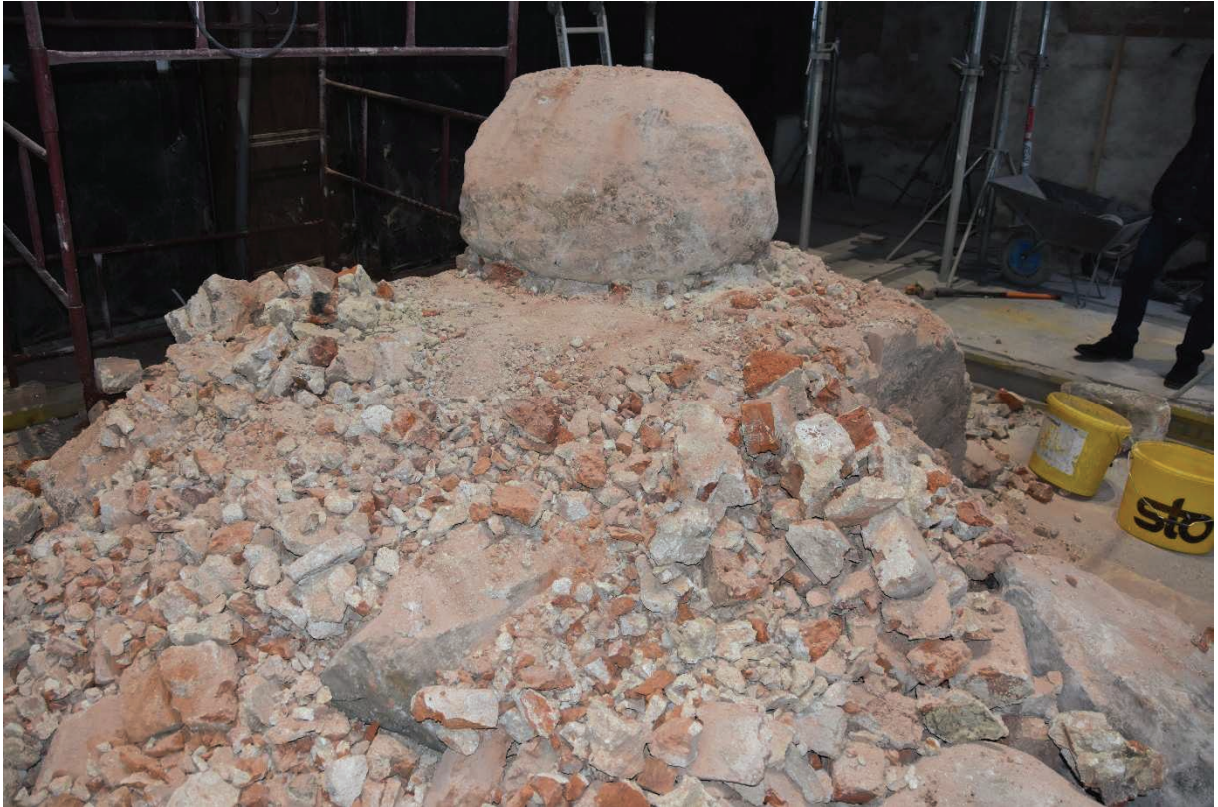
Fot. 12 Słup w trakcie rozbiórki. Kamienie o masie do 1,2 t.

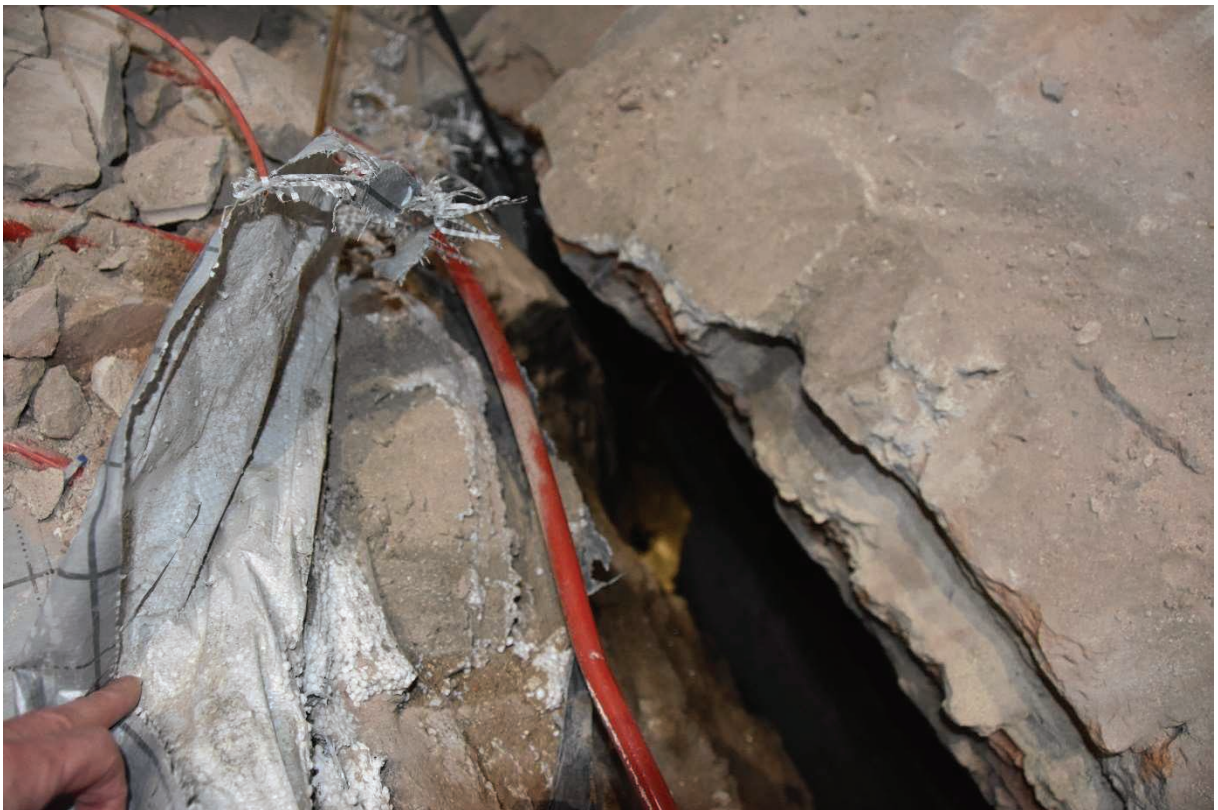
Fot. 13 Szczelina pomiędzy głowicą słupa a posadzką w piwnicy. Widoczna pustka pomiędzy słupem a gruntem. Stan na dzień 31.01.20019 r.

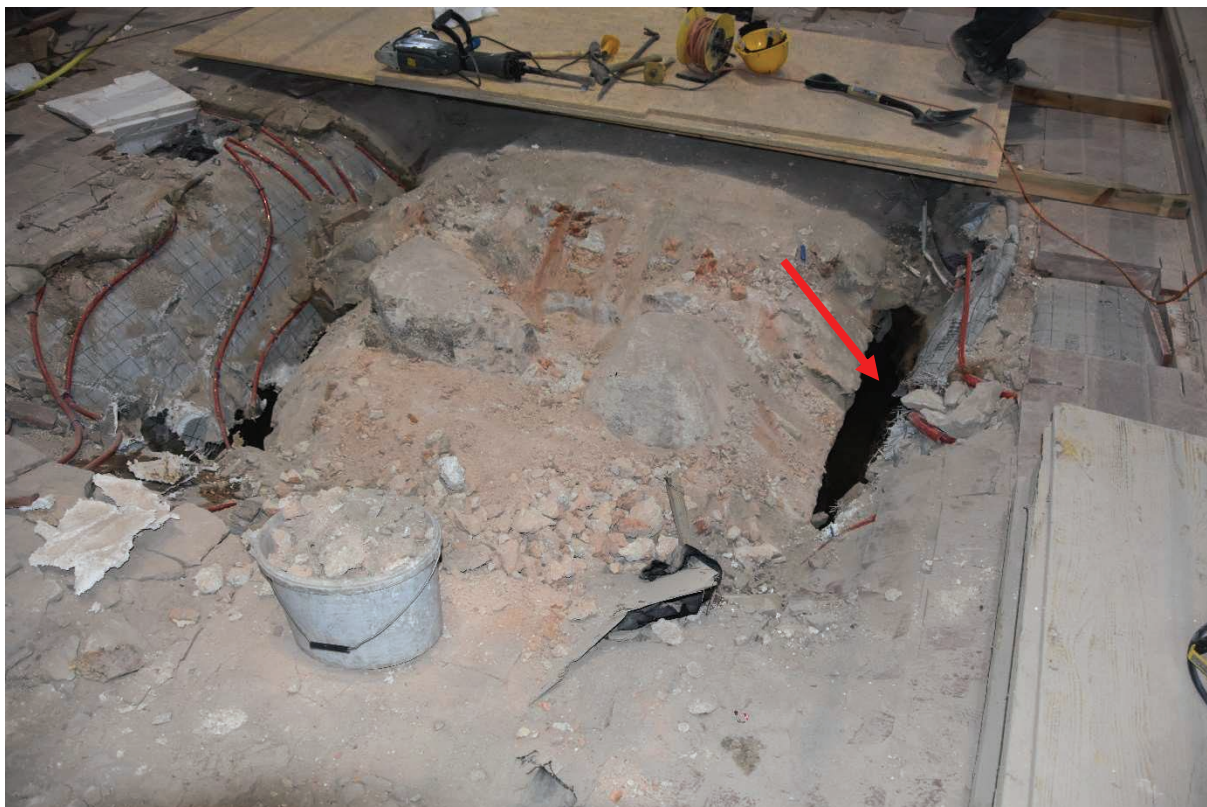
Fot. 14 Szczelina pomiędzy głowicą słupa a posadzką w piwnicy. Widoczna pustka pomiędzy słupem a gruntem. Głowica wsparta na posadzce po stronie południowej i północnej. Stan na dzień 1.02.20019 r.

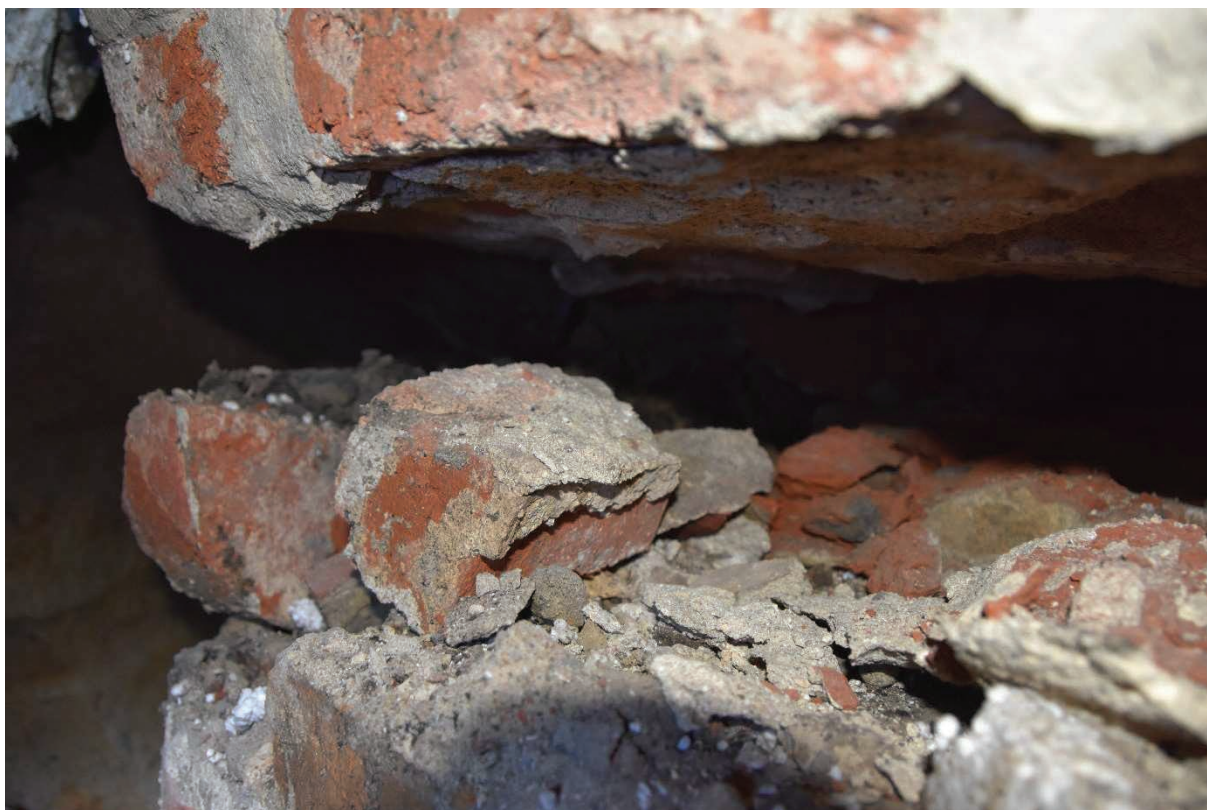
Fot. 15 Szczelina (5-18cm) pomiędzy trzonem słupa i głowicą – narożnik południowo-wschodni. Głowica wsparta na gruncie po stronie południowej i północnej. Stan na dzień 2.02.20019 r.

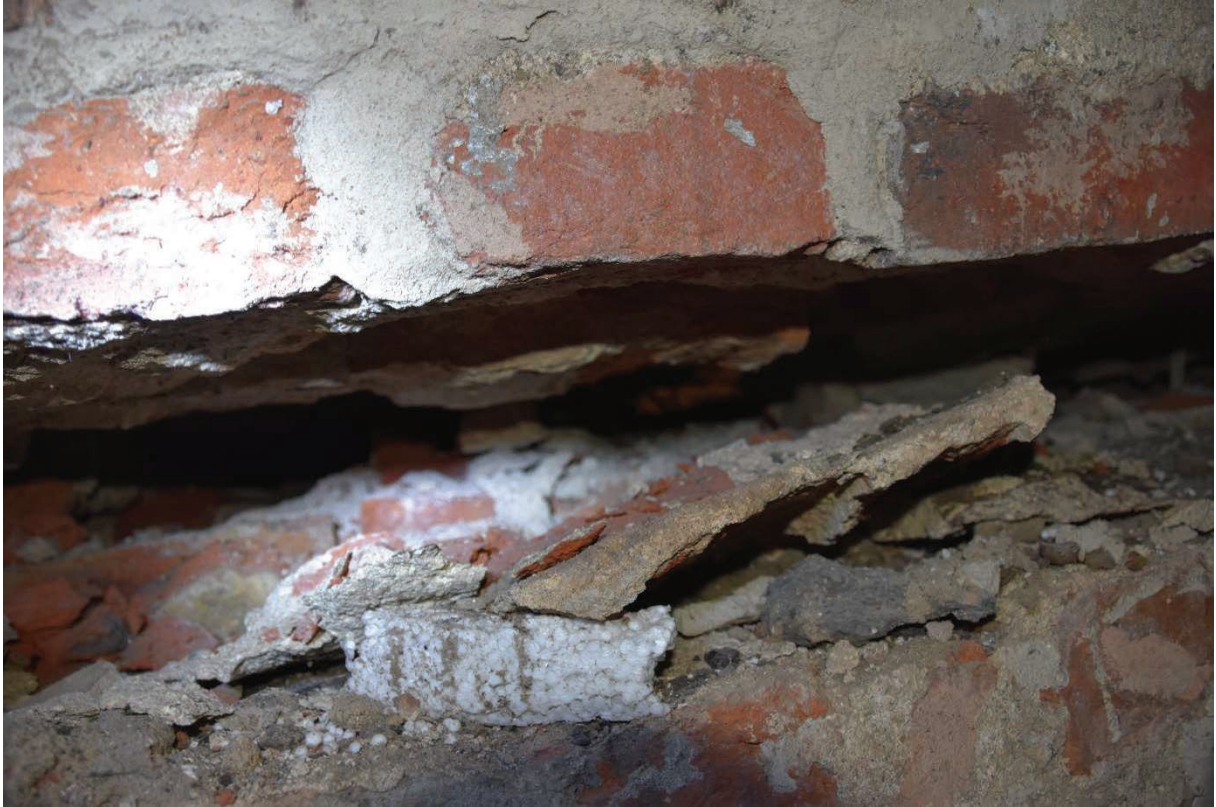
Fot. 16 Szczelina pomiędzy trzonem słupa i głowicą. W szczelinie fragmenty styropianu, blaszkowate fragmenty cegły i zaprawy. Stan na dzień 2.02.20019 r.

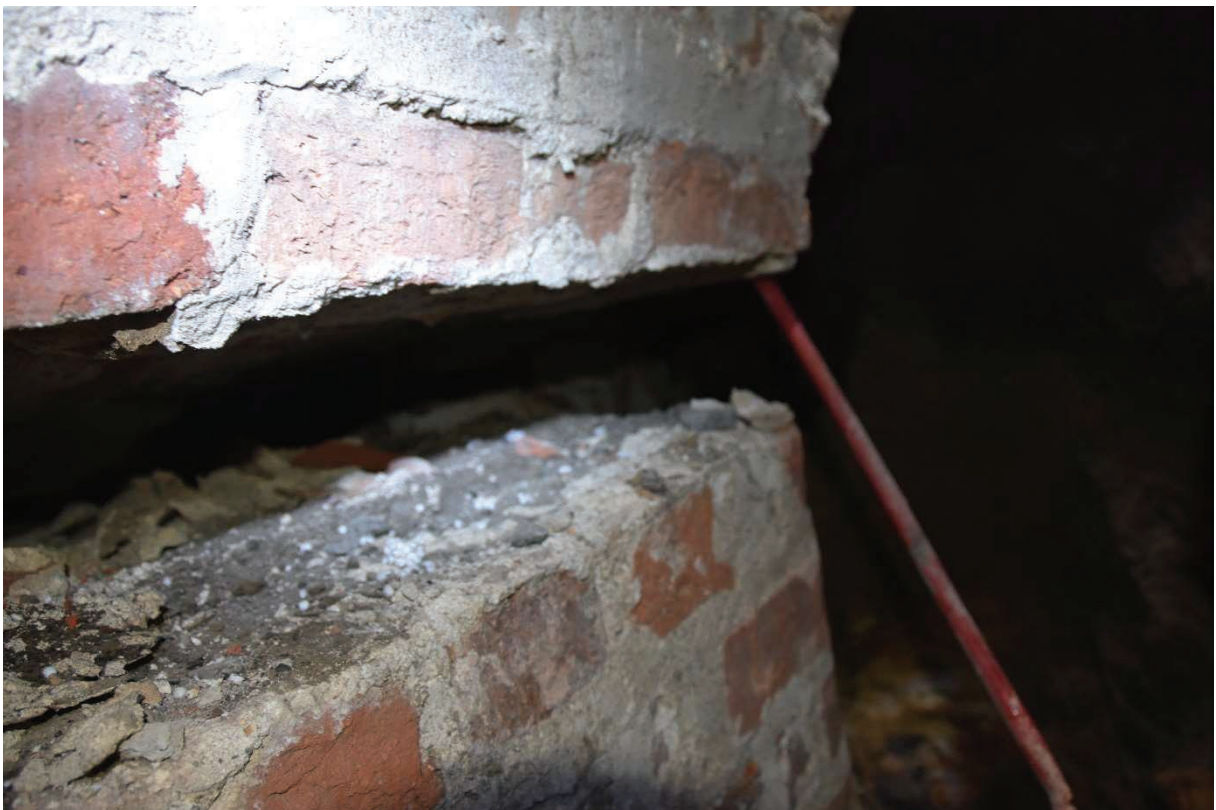
Fot. 17 Szczelina pomiędzy trzonem słupa i głowicą w narożniku północno-wschodnim. Stan na dzień 2.02.20019 r.

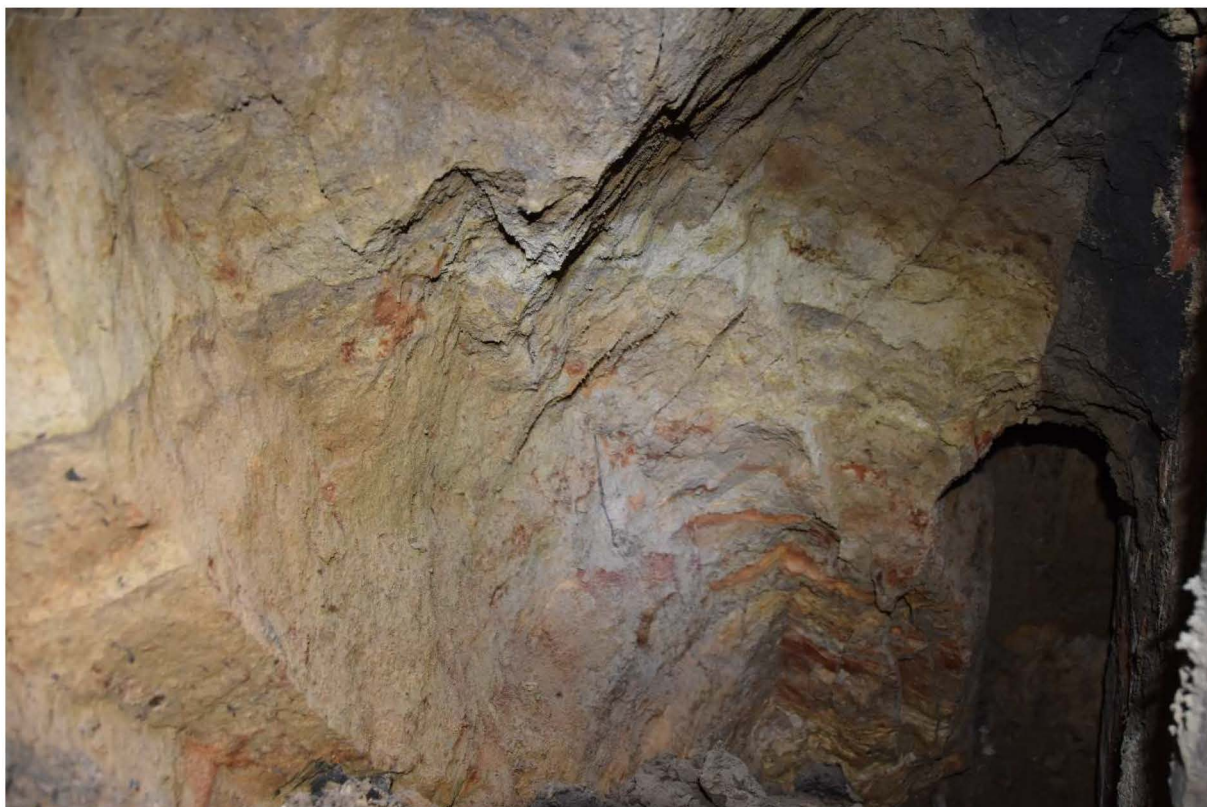
Fot. 18 Widok wzdłuż południowego boku słupa od narożnika południowo-wschodniego do południowo-zachodniego. W połowie szerokości słupa gwałtowne obniżenie podłoża. Przy narożniku południowo-zachodnim wysklepiona ku górze nisza. Stan na dzień 2.02.20019 r.

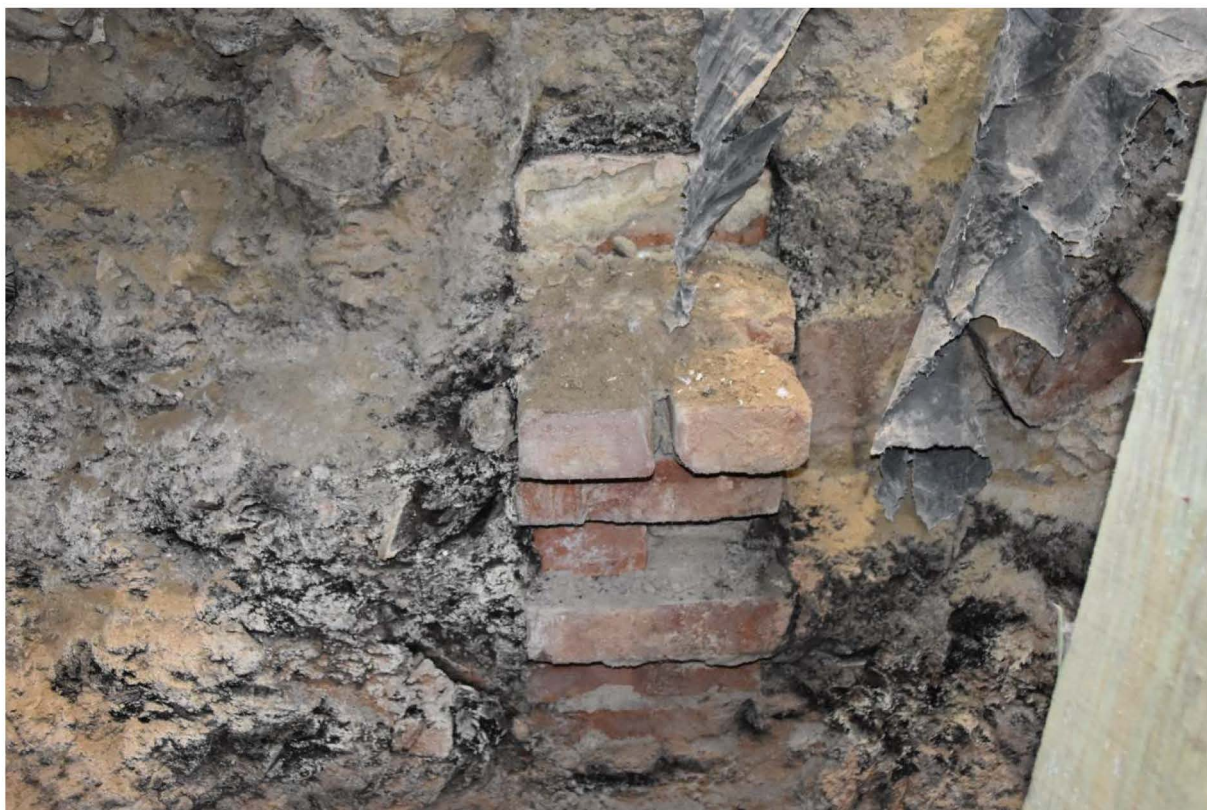
Fot. 19 Wschodnia ściana zapadliska. W warstwie nasypowej fragmenty muru z czasów fundowania zamku [24]. Stan na dzień 2.02.20019 r.
