EKSPERTYZA TECHNICZNA

DOTYCZĄCA
USTALENIA PRZYCZYŃ KATASTROFY BUDOWLANEJ,
JAKA MIAŁA MIEJSCE W DNIU 11. MAJA 2017r.
W BUDYNKU ZAMKU KSIĄŻĄT POMORSKICH
W SZCZECINIE
ORAZ JEJ ODDZIAŁYWANIA
NA SKRZYDŁO PÓŁNOCNE
ZAMKU KSIĄŻĄT POMORSKICH

SZCZECIN, WRZESIEŃ 2019r.

NAZWA OBIEKTU: ZAMEK KSIĄŻĄT POMORSKICH W SZCZECINIE
UL. KORSARZY 34, 70-540 SZCZECIN

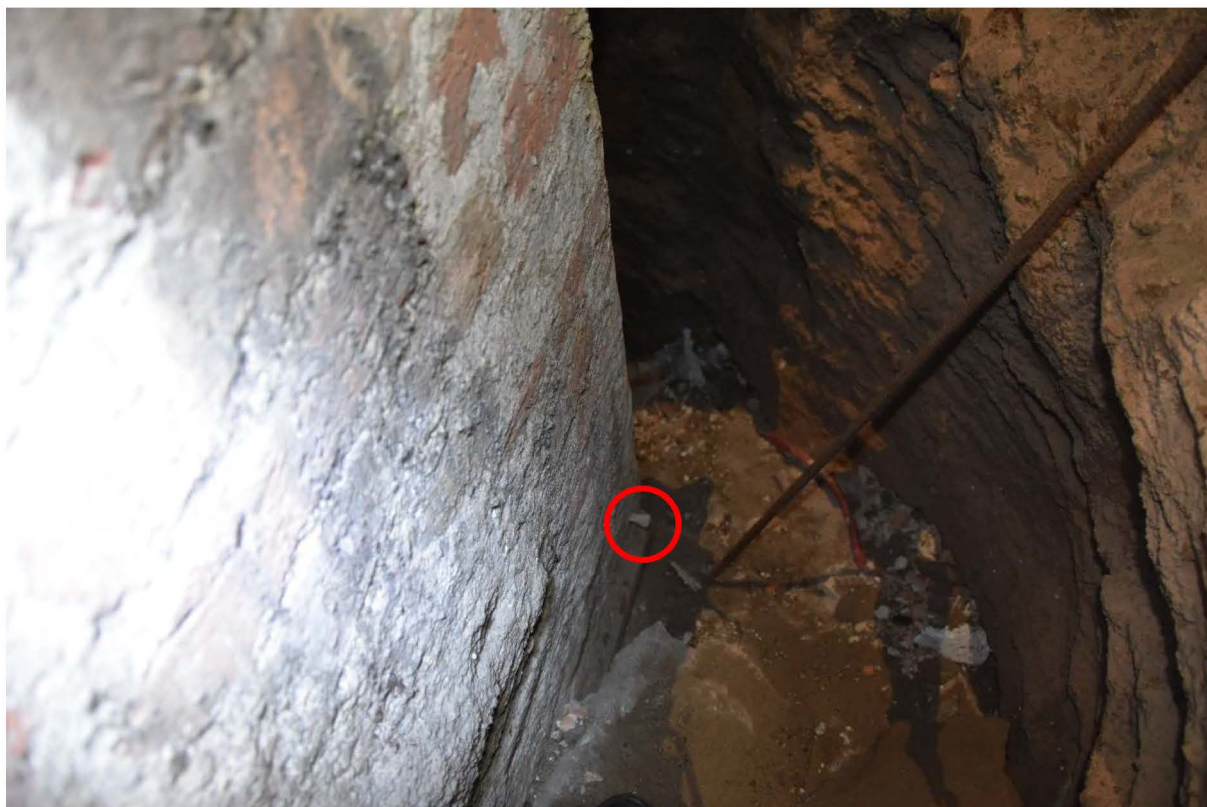
Fot. 20 Widok wzdłuż wschodniego boku słupa od narożnika południowo-wschodniego do północno-wschodniego. Podłoże ze spadkiem w kierunku północnym. W narożniku północno-wschodnim nr 2 zachowany reper RPP01. Stan na dzień 2.02.20019 r.

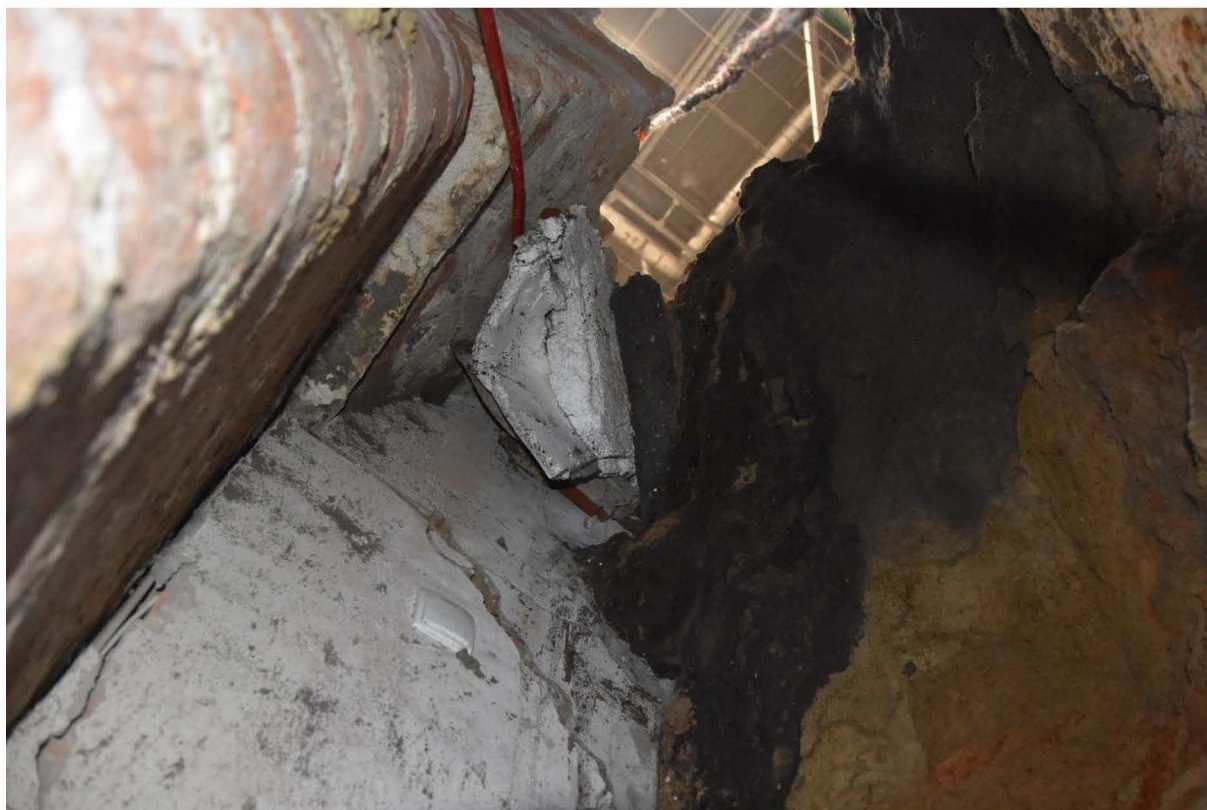
Fot. 21 Widok wzdłuż północnego boku słupa od narożnika północno-wschodniego do filara przysłupowego. Filar spękany przylega do gruntu (na krawędzi zabrudzenia od piasków gliniastych). Stan na dzień 2.02.20019 r.

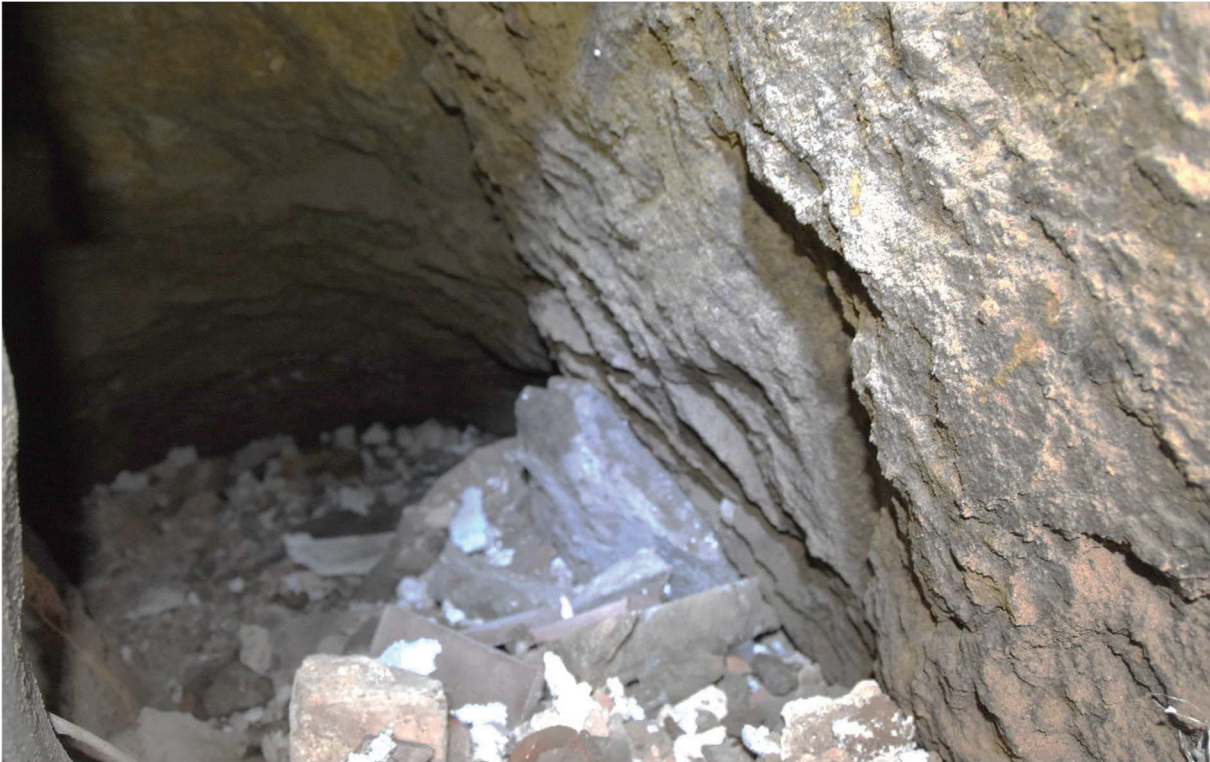
Fot. 22 Widok wzdłuż północnego boku słupa od filara przystupowego do narożnika północno-zachodniego „sklepienie” zapadliska, sięgającego poniżej poziomu gruntu przy filarze Stan na dzień 2.02.20019 r.

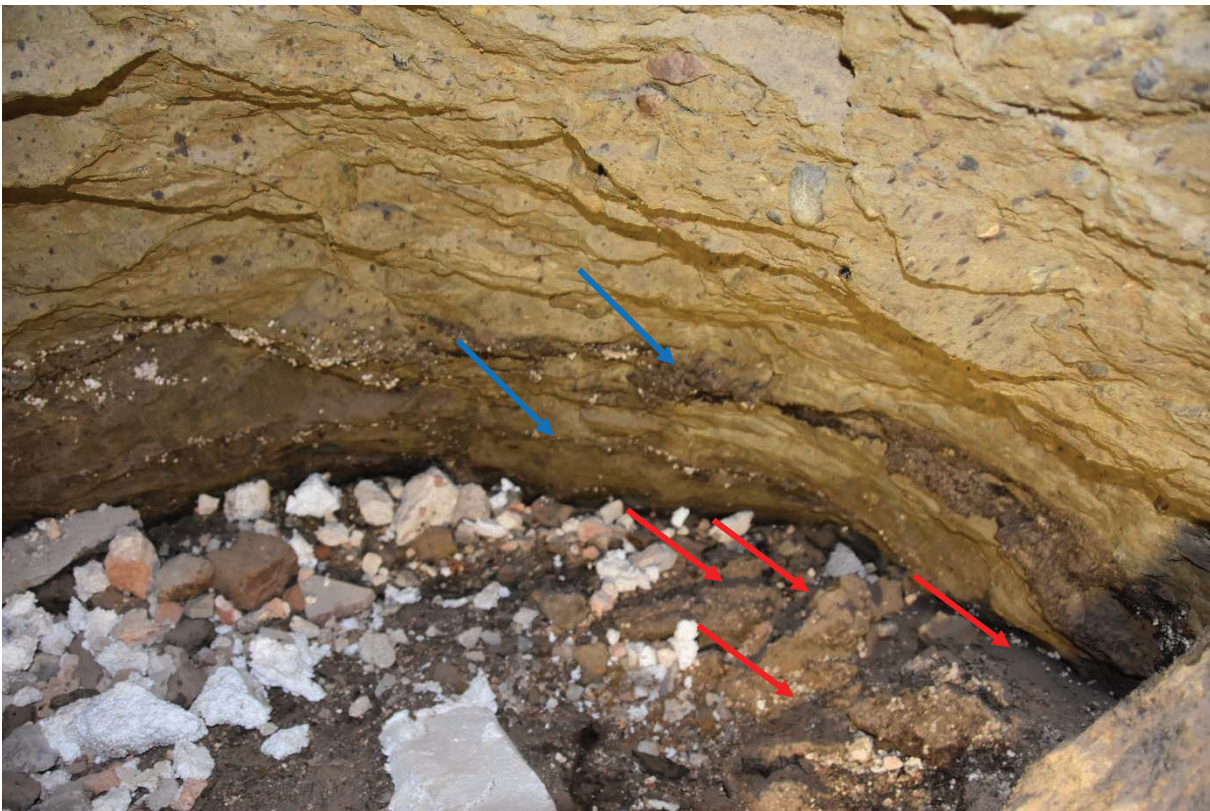
Fot. 23 Komora zapadliska. Na powierzchni gruntu przesklepienia komory w dolnej części ciemne linie z przywartymi granulkami styropianu - śladami chwilowego stagnowania w zapadlisku wody ze zniszczonych instalacji bezpośrednio pod katastrofą. zalegające fragmenty betonu, styropianu, cegły. W dnie komory ślady odpływu wody w kierunku północno-zachodnim. Stan na dzień 2.02.20019 r.

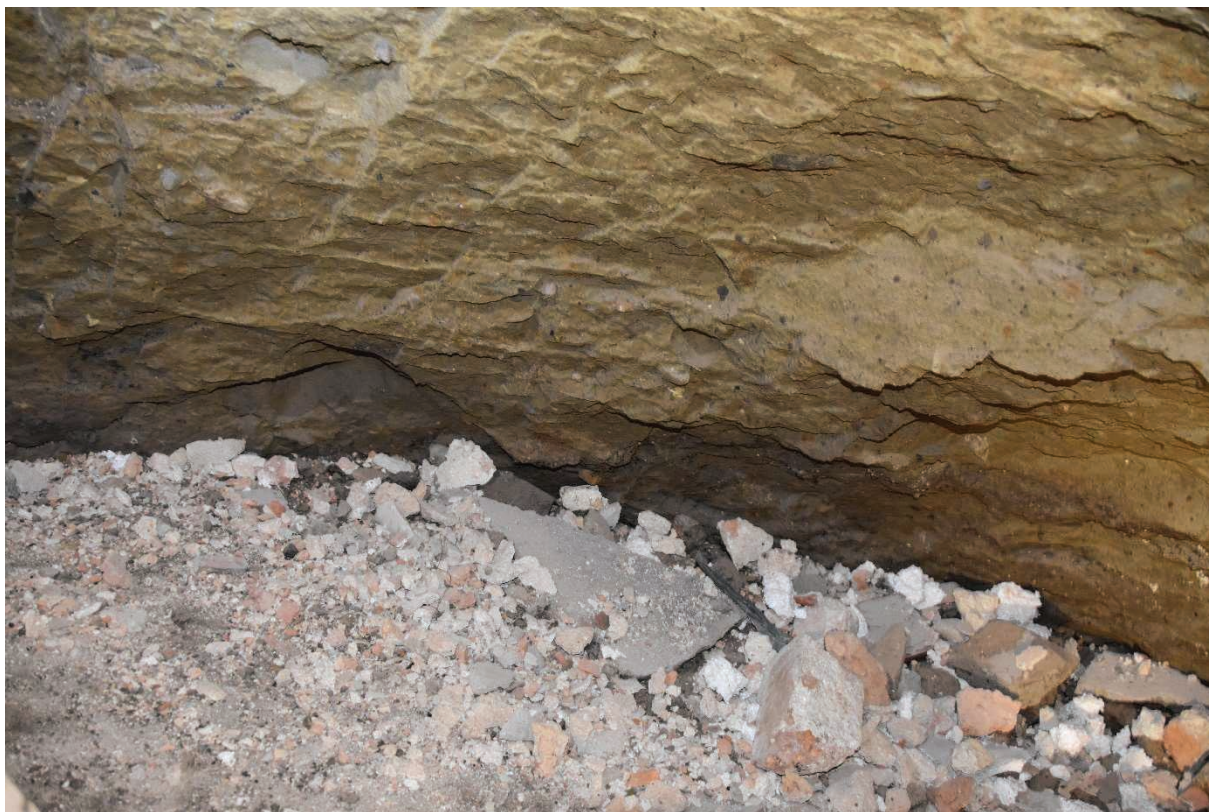
Fot. 24 Komora zapadliska w ścianie zapadliska, widoczne ukośne szczeliny w gruncie spoistym, wypełnione piaskiem. Widoczne ślady odpływu wody w kierunku północno-zachodnim. Stan na dzień 2.02.20019 r.

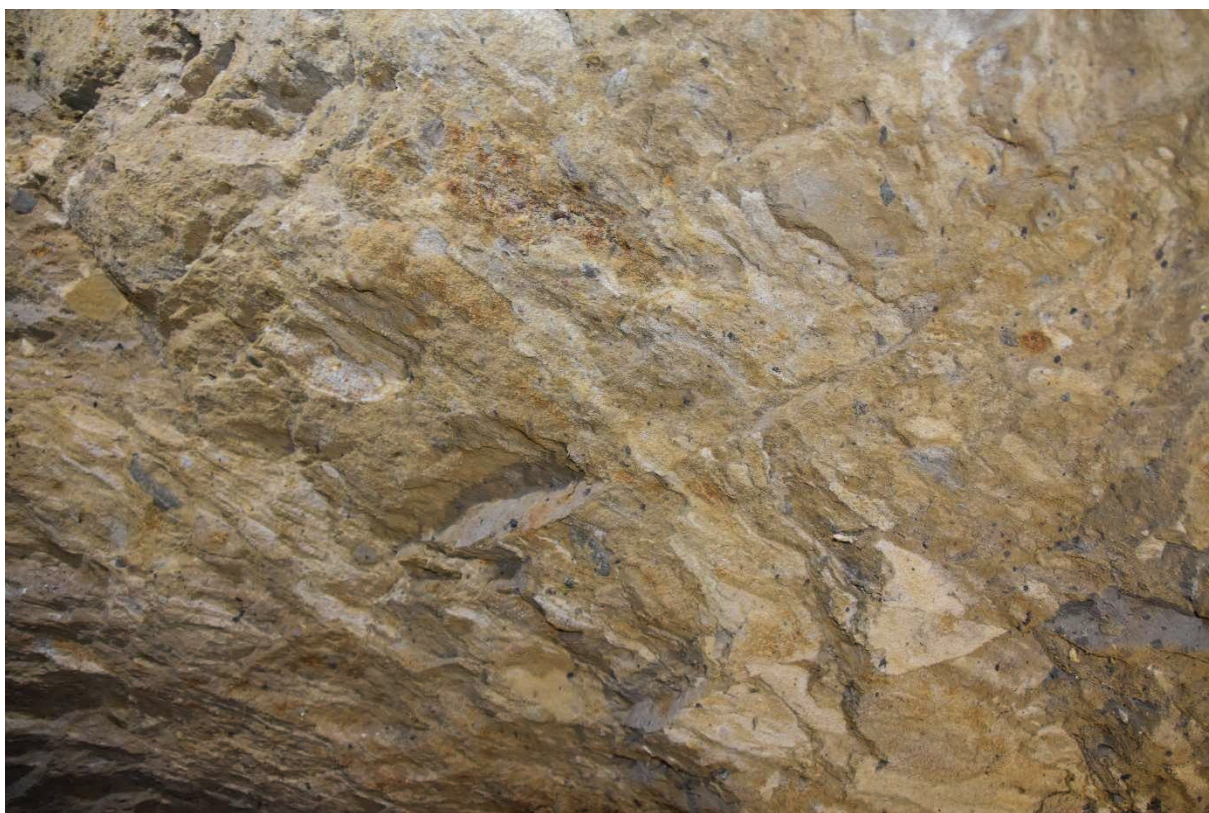
Fot. 25 W ścianie komory widoczne spękania gruntu spoistego wypełnione piaskiem, i ślady (łuskowe) po odspojeniu odpadających brył gruntu. Stan na dzień 2.02.20019 r.

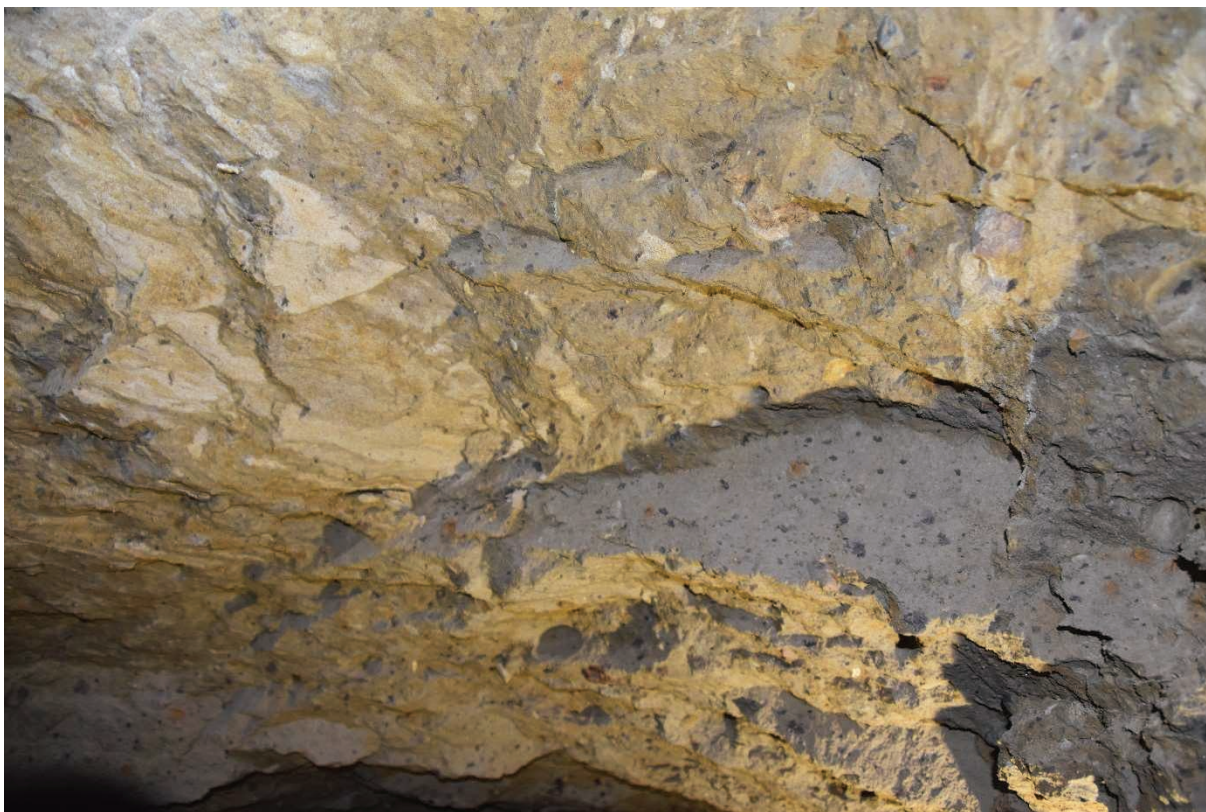
Fot. 26 W ścianie komory widoczne soczewki wypełnione piaskiem i ślady (łuskowe) po odspojeniu odpadających brył gruntu spoistego. Stan na dzień 2.02.20019 r.

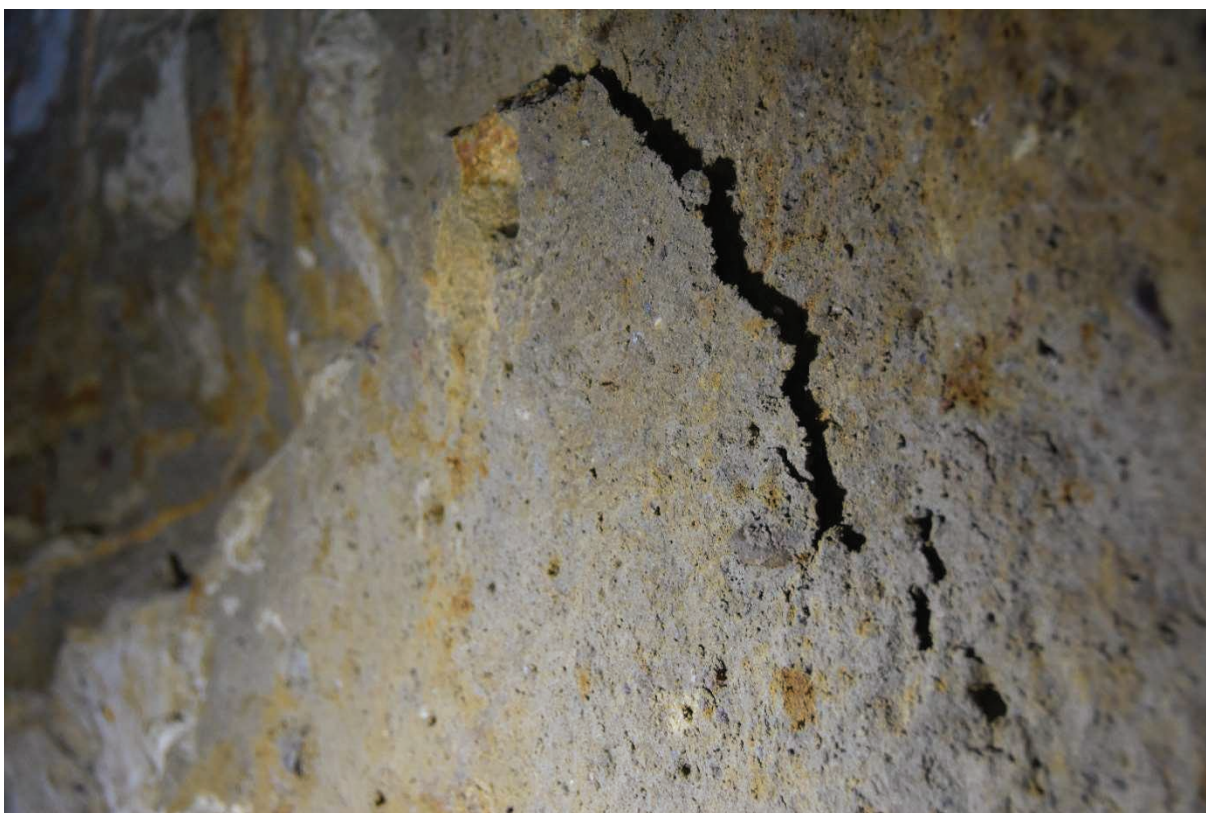
Fot. 27 W ścianie komory widoczne odspojone łuskowe bryły gruntu spoistego. Stan na dzień 2.02.20019 r.

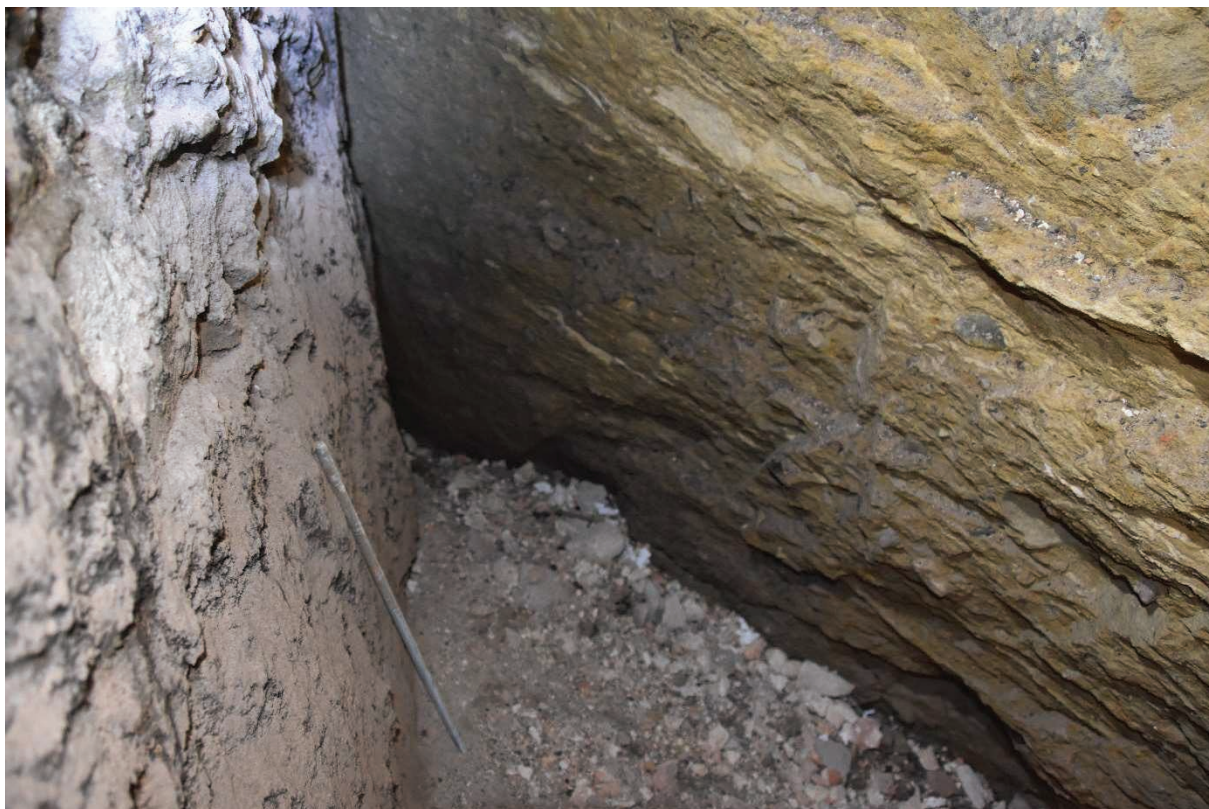
Fot. 28 Widok wzdłuż zachodniego boku słupa od narożnika północno-zachodniego do południowo-zachodniego.. Podłoże ze spadkiem w kierunku północnym. W narożniku południowo-zachodniego nr 2 zachowany reper RPP02. W ściany zapadliska. Widoczne spękania gruntu spoistego. Stan na dzień 2.02.20019 r.

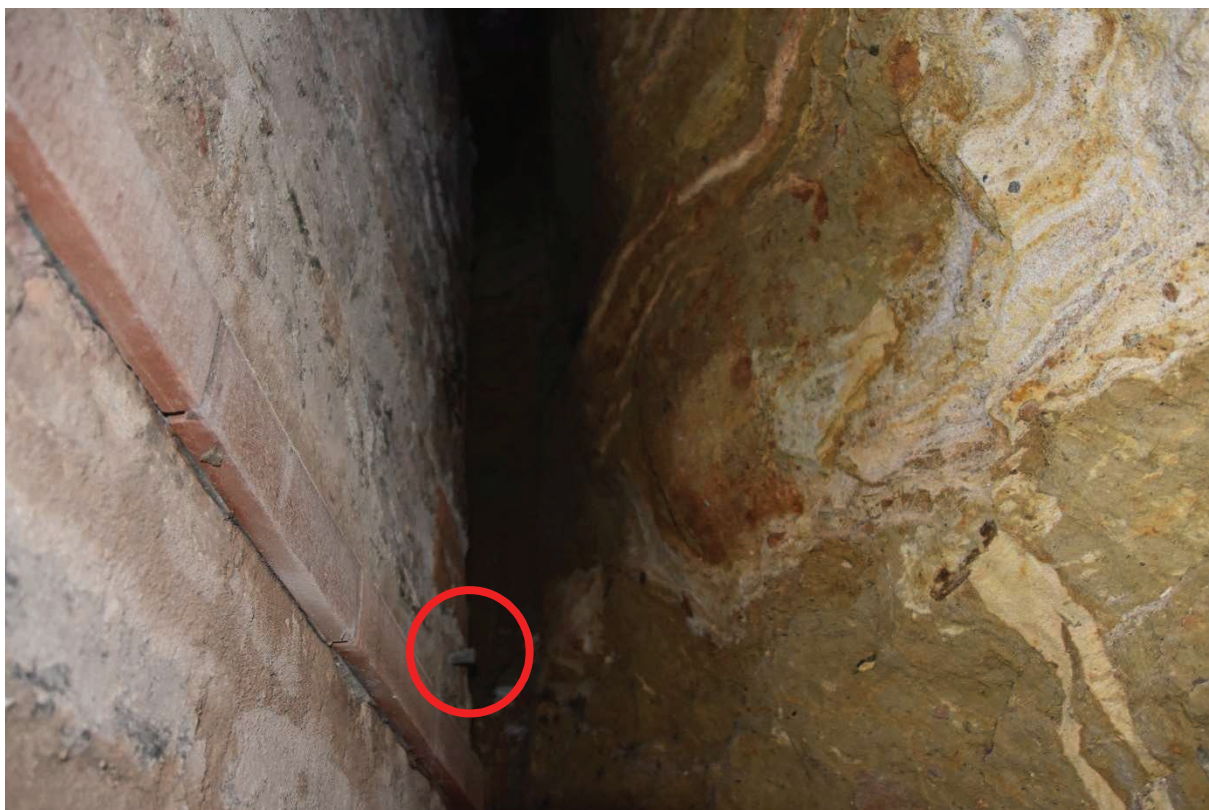
Fot. 29 Widok wzdłuż zachodniego boku słupa od narożnika północno-zachodniego do południowo-zachodniego W narożniku południowo-zachodnim nr 4 zachowany reper RPP02. Widoczne spękania gruntu spoistego. Stan na dzień 2.02.20019 r.

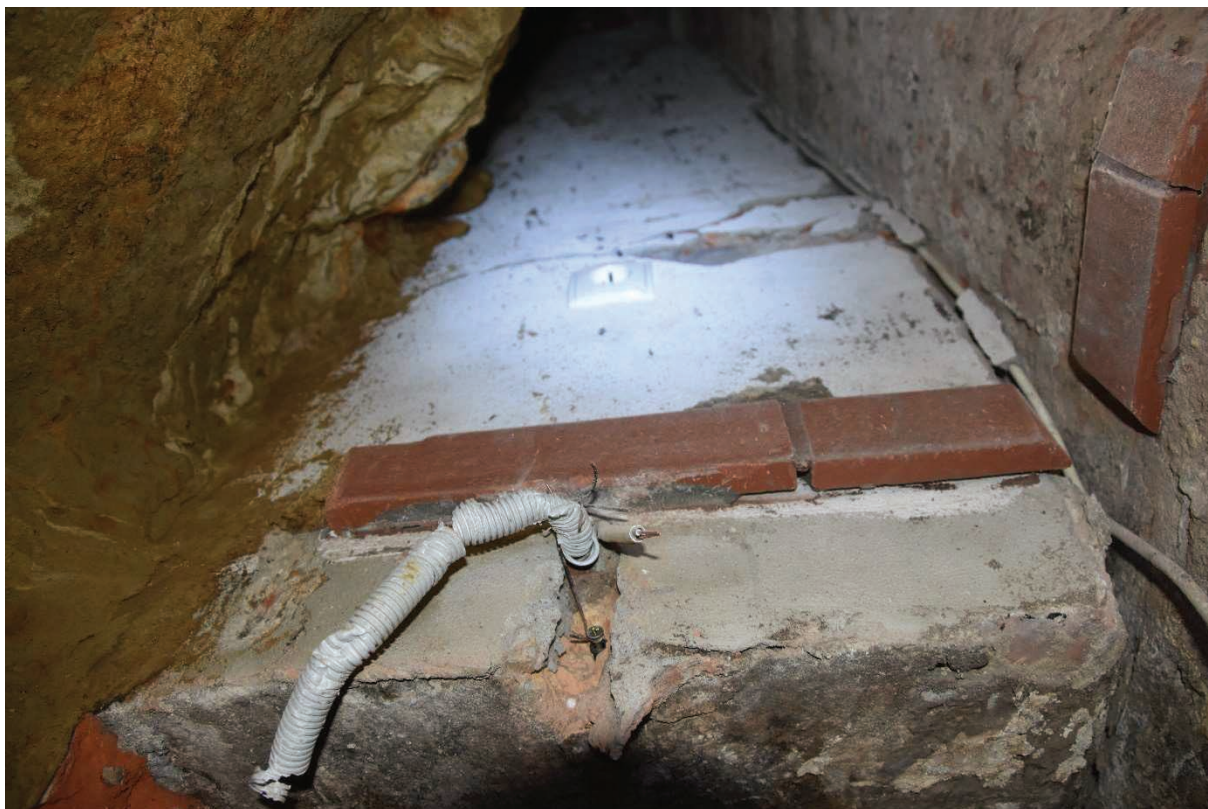
Fot. 30 Filar przysłupowy od strony zachodniej. Brak dolnego fragmentu filara. Zachowane płytki cokolika przypodłogowego. Filar w dolnej części odspojony trzonu słupa. Stan na dzień 2.02.20019 r.

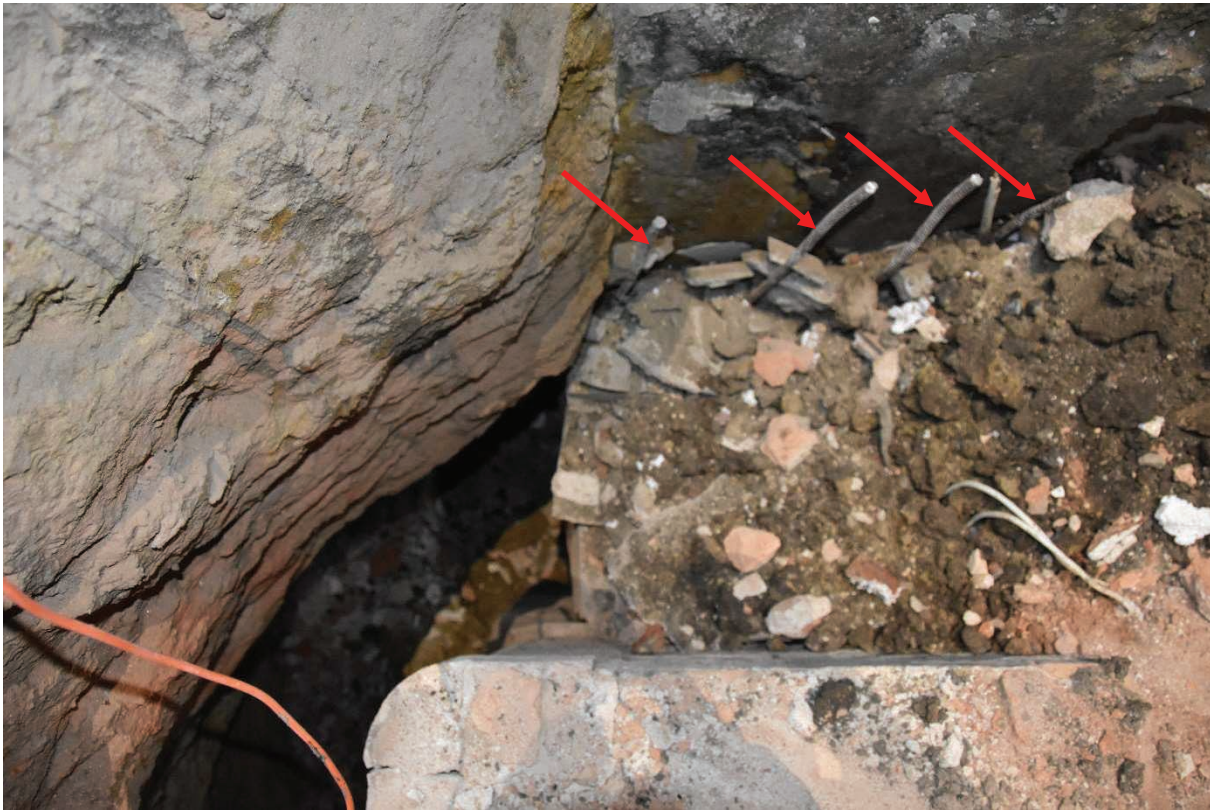
Fot. 32 Fragment słupa w trakcie prac rozbiórkowych. Widoczne pręty wzmocnienia filara przyściennego. Od strony gruntu pręty wzmocnienia filara przysłupowego Stan na dzień 4.03.20019 r.

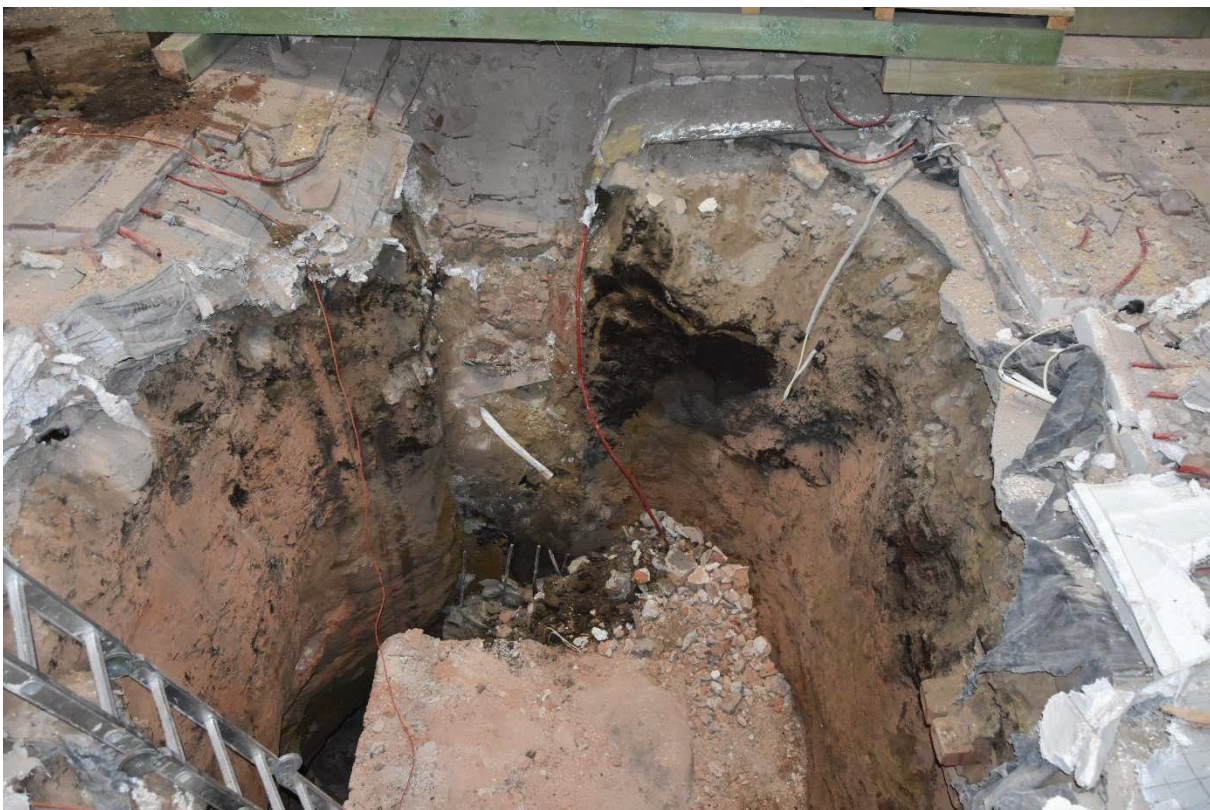
Fot. 33 Fragment słupa w trakcie prac rozbiórkowych. Widoczne pręty wzmocnienia filara przyściennego. Stan na dzień 4.03.20019 r.

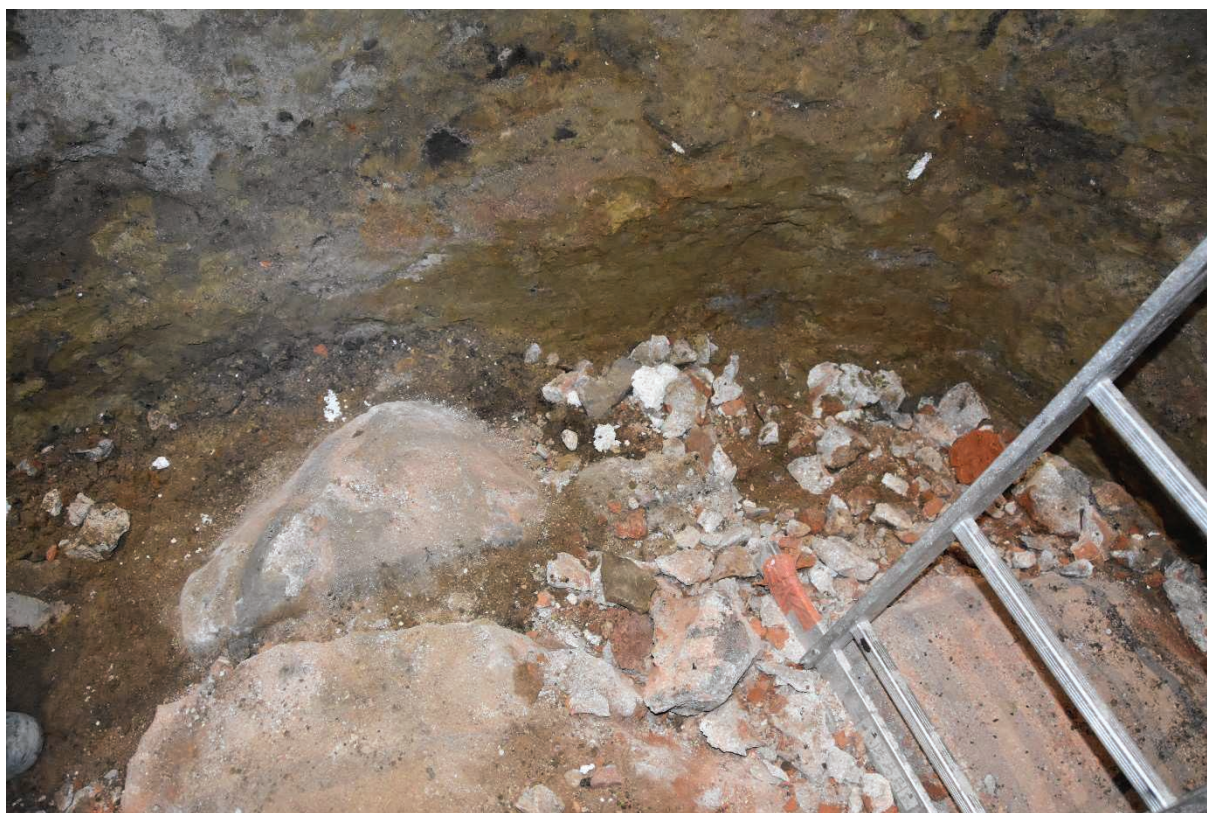
Fot. 35 Fragment słupa w trakcie prac rozbiórkowych. Otoczaki w stopie fundamentowej. Stan na dzień 13.03.20019 r.

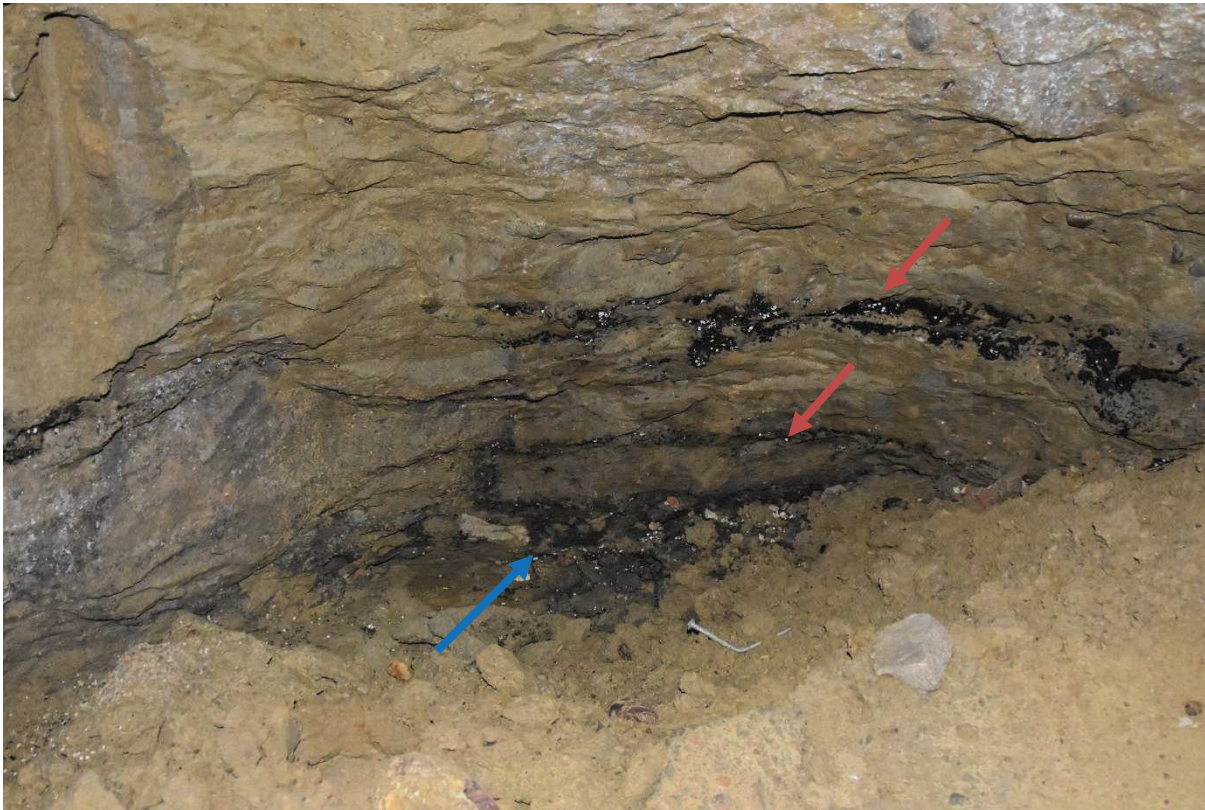
Fot. 36 Fragment komory zapadliska. W miejscach wilgotnych linii z przywartymi granulkami styropianu z rozwiniętą ciemną naroślą. Przy północno-zachodniej stronie ściany komory ślady odpływu wody użytej do wykonania przewiertu muru stwierdzonego w otworze nr 14 na poziomie 9,45 m npm. Stan na dzień 4.09.2019 r.

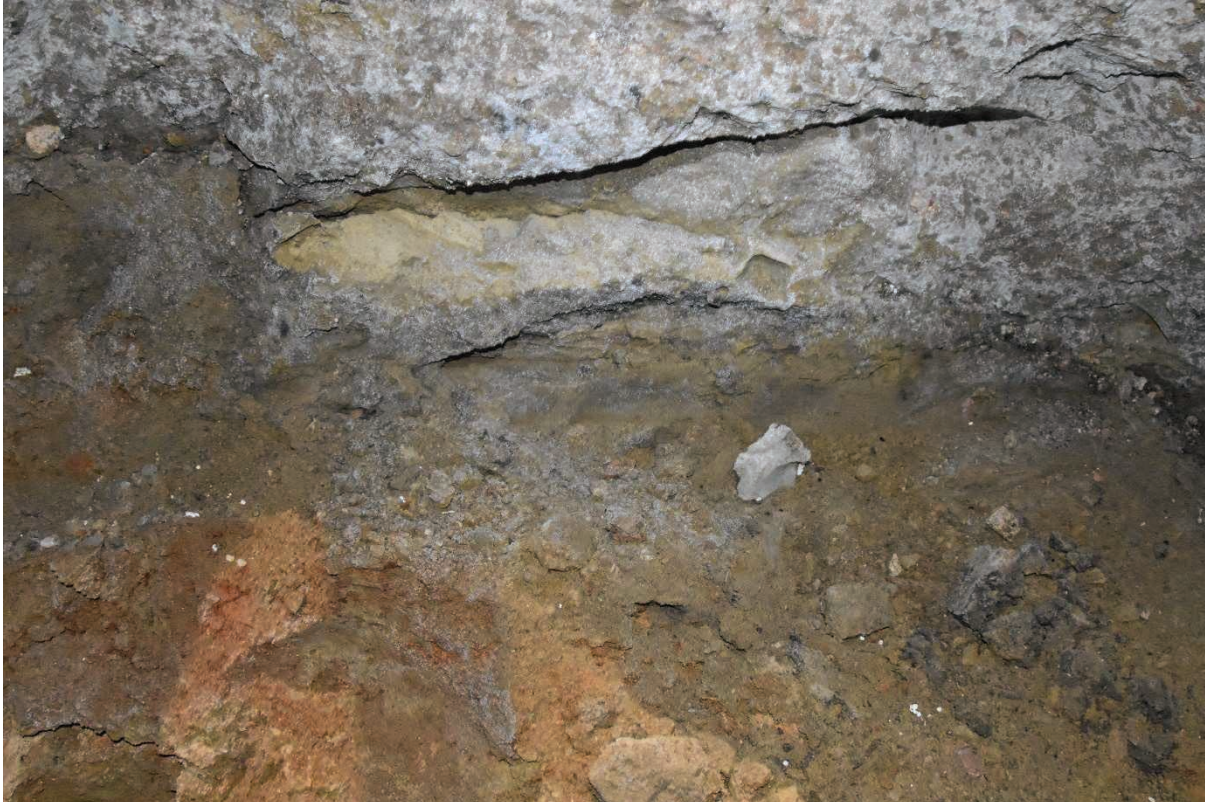
Fot. 37 Fragment komory zapadliska. Na powierzchni gruntu jasno szare naloty. Stan na dzień 4.09.2019 r.

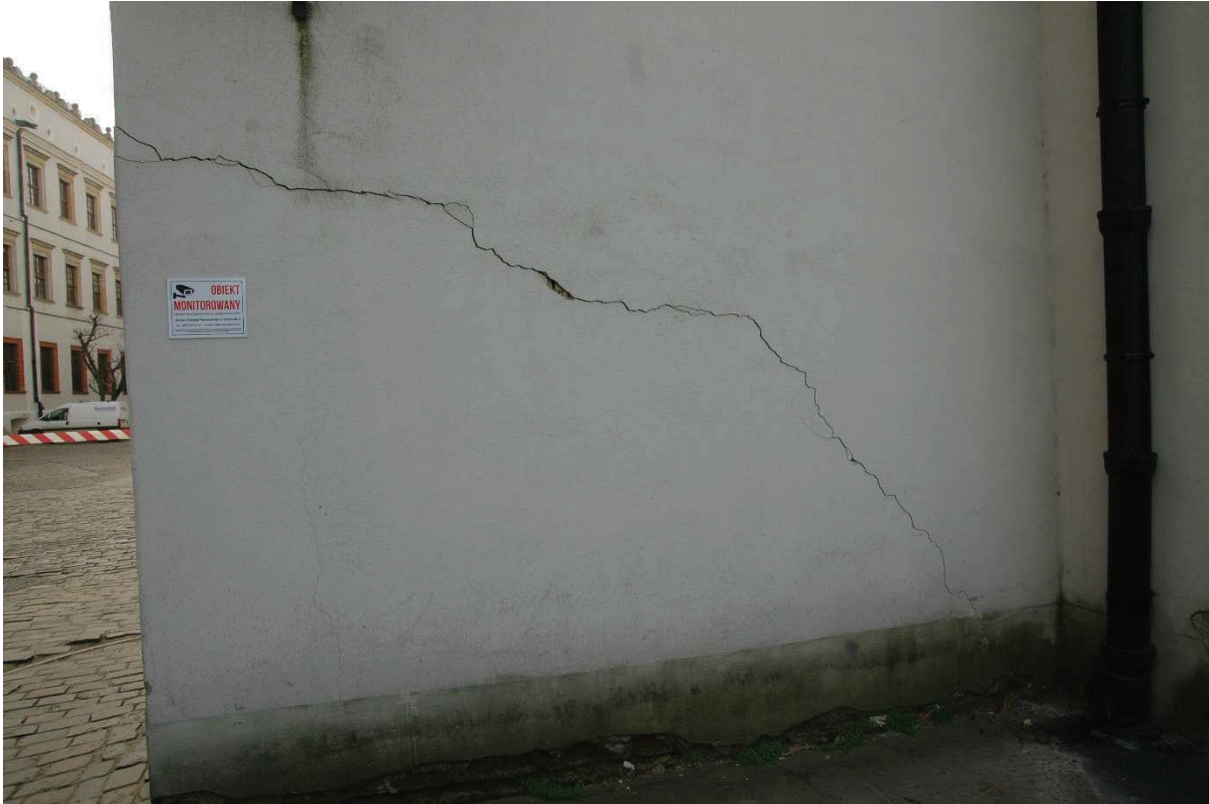
Rysy i pęknięcia biegnące ukośnie na ścianie wypełniającej arkadę przy bramie wjazdowej na Mały Dziedziniec widoczne były na długo przed katastrofą. Po katastrofie z 11.05.2019 roku na pęknięciach zastały zamontowane wskaźniki rozwarcia rys oraz repery (fot. nr 39) do pomiarów przemieszczeń pionowych. Monitoring prowadzono od 16 maja 2017 r.[23].

Fot. 38 Fragment ściany przy bramie na Dziedziniec mały od strony tarasu północnego. Pęknięcie o ukośnym przebiegu

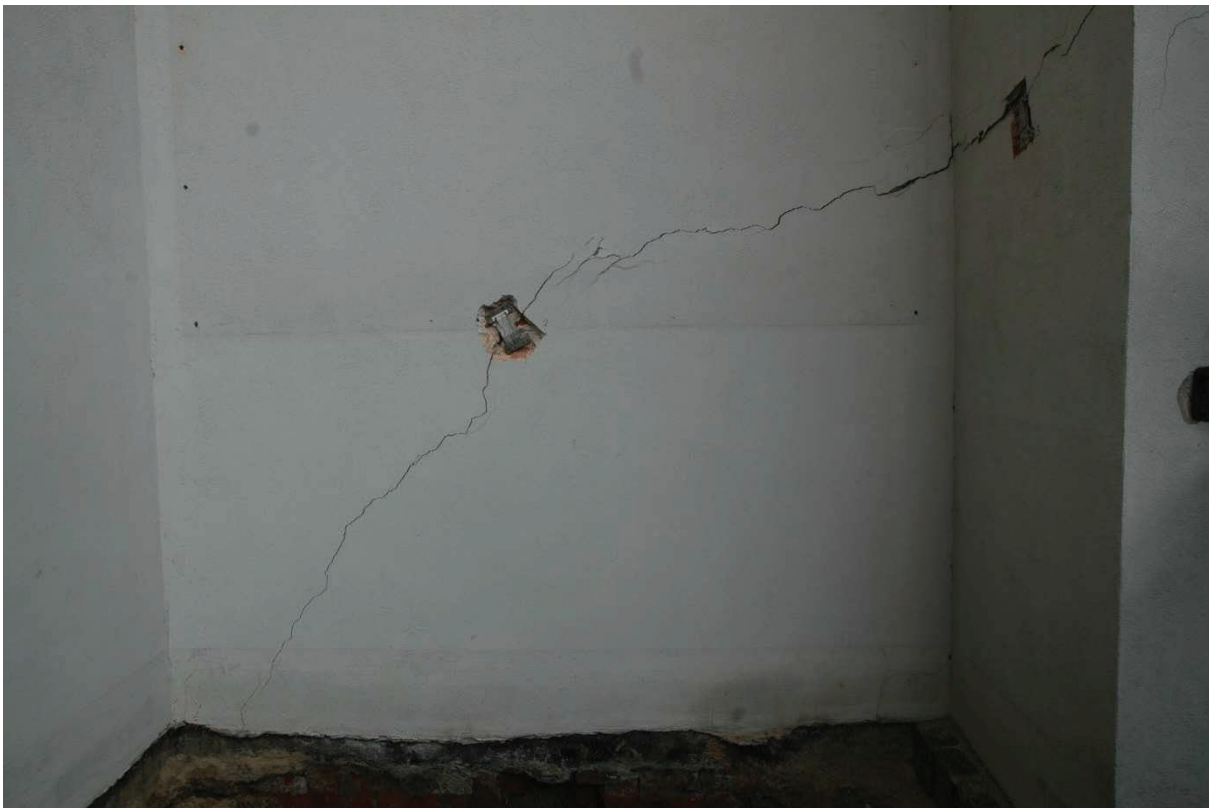
Fot. 39 Fragment ściany przy bramie na Dziedziniec mały od strony tarasu północnego. Na pęknięciu o ukośnym przebiegu założone wskaźniki rozwarcia rys po 11.05.2017 r.

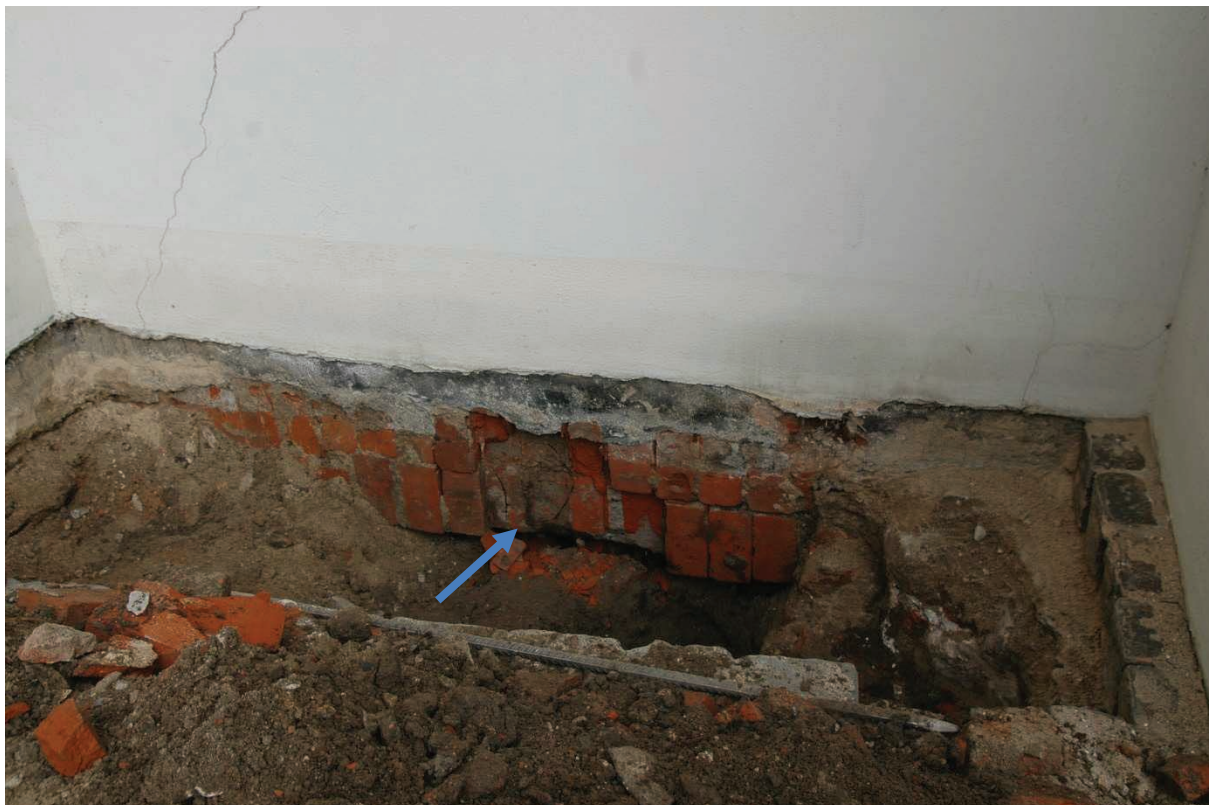
Fot. 40 Odkrywka fundamentu. Pustka pod fundamentem Stan na dzień 28.02.20019 r.

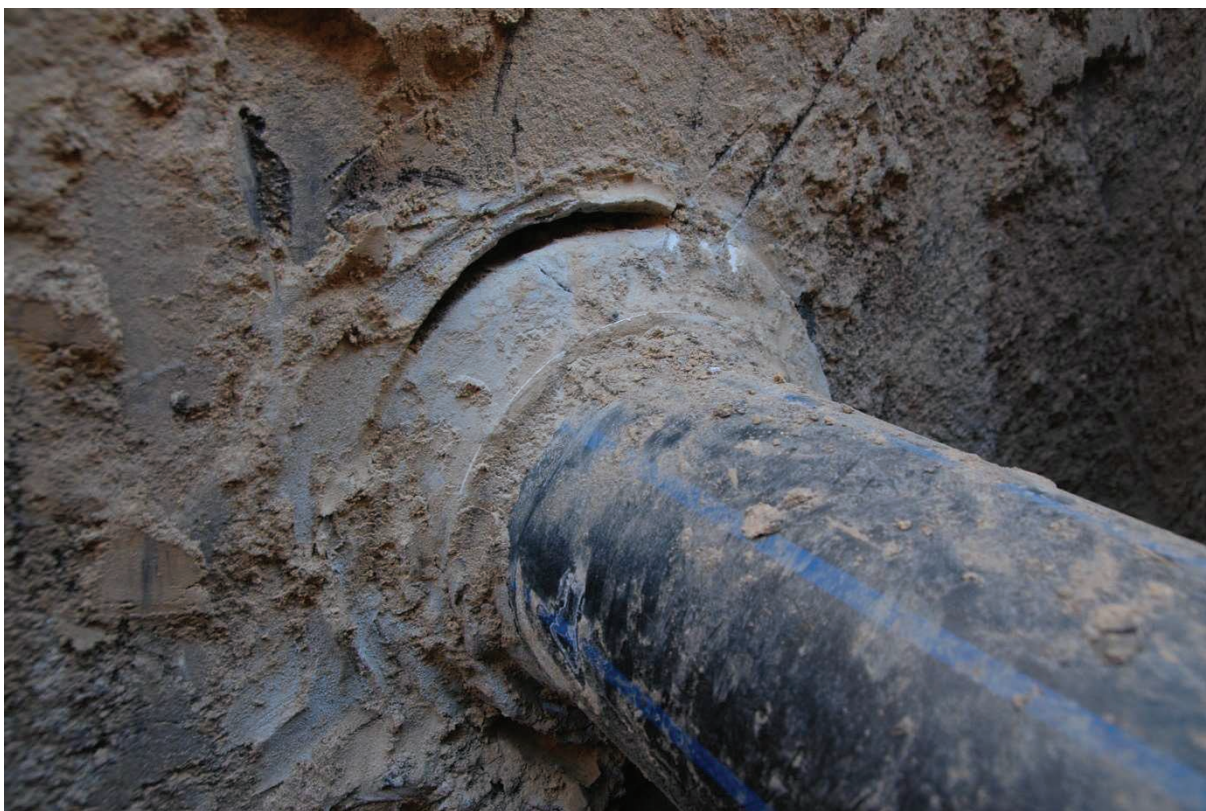
Fot. 45 Odkrywka ściany południowej zbiornika. Połączenie rury wlotowej ze ścianą zbiornika. Stan na dzień 2.04.2019 r.

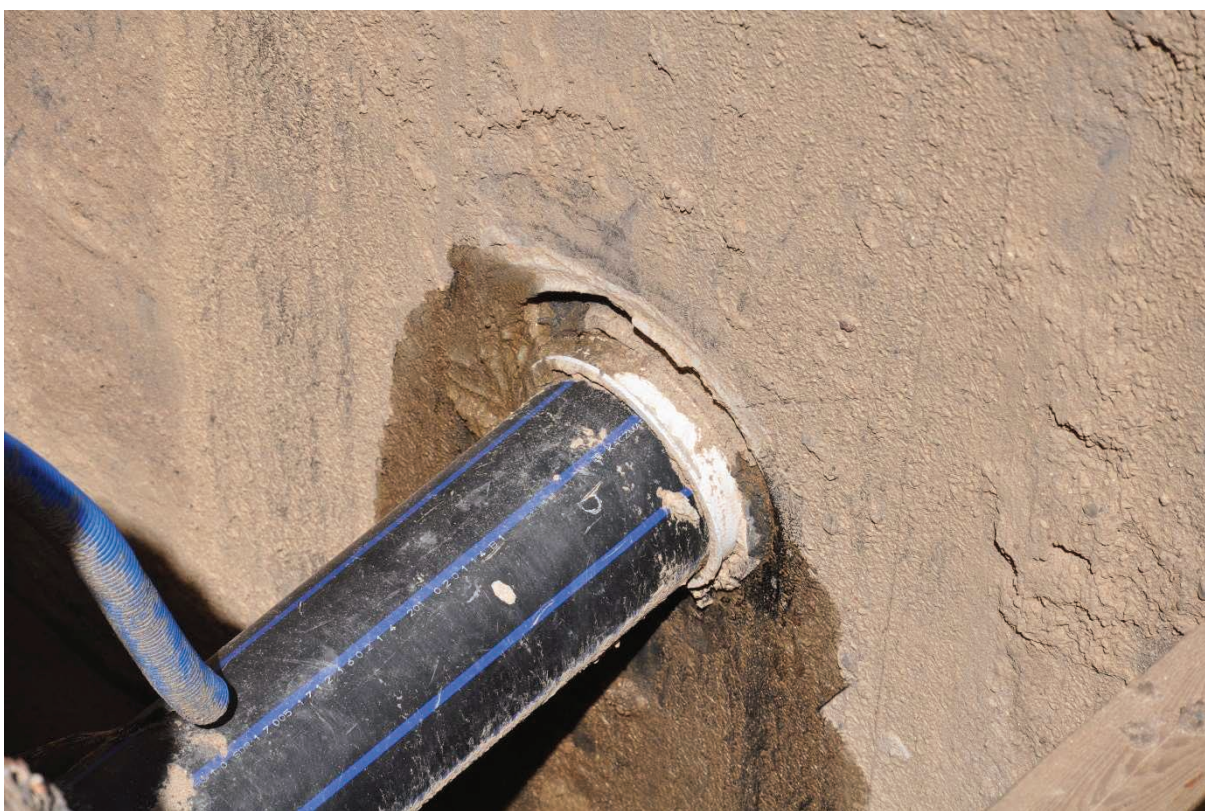
Fot. 47 Nieszczelne połączenie uwidocznione podczas próby szczelności zbiornika p.poż. Stan na dzień 24.06.20019 r.
