Sprawozdanie z badań archeologicznych

Znak decyzji:	Z.Arch.5161.31.2019.AK
Numer decyzji:	525/2019
Decyzja z dnia:	29 marca 2019 r.
Termin badań:	do 31 grudnia 2019 r.
Prowadzący badania:	mgr Marek Dworaczyk IAE PAN OAŚKN w Szczecinie
Teren badań:	działka nr 7/6, obręb 1037
Inwestycja:	usunięcie filara w miejscu katastrofy budowlanej w skrzydle północnym Zamku Książąt Pomorskich w Szczecinie

***Sprawozdanie z interwencyjnych badań archeologicznych
przeprowadzonych podczas usuwania filara w miejscu katastrofy budowlanej w
skrzydle północnym Zamku Książąt Pomorskich w Szczecinie, gm. loco,
działka nr 7/6, obręb 1037***

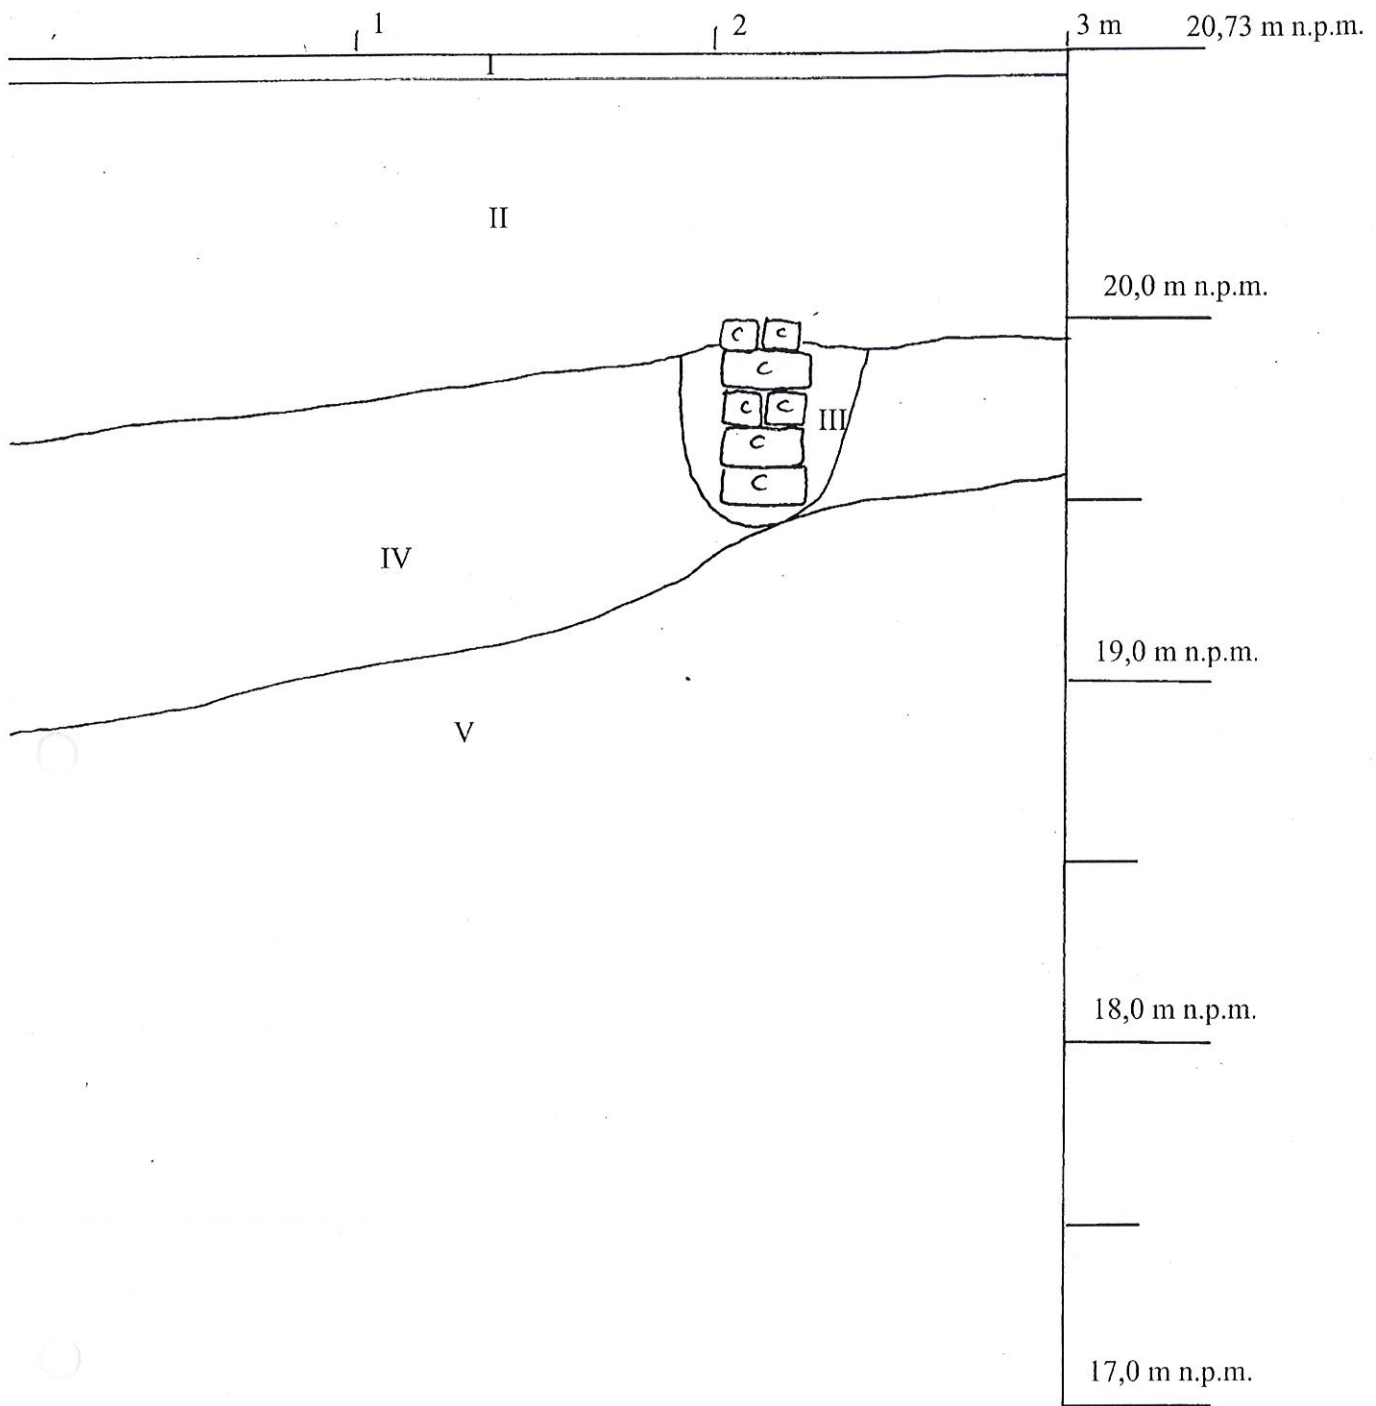
Ryc. 3. Szczecin, gm. loco. Skrzydło północne Zamku Książąt Pomorskich (działka nr 7/6. Fragment profilu E wykopu pod fundament filara

szaro-żółtego, twardego, gliniastego i żwirowatego, gruboziarnistego piasku, w którym miejscami zalegały ułamki cegieł. W spągu wykopu, w jego części środkowej, na głębokości około 6 m poniżej poziomu posadzki zalegały jeszcze trzy duże kamienie, będące z pewnością pozostałością fundamentu filara. W górnej części wykopu zarejestrowano następujący układ nawarstwień (por. ryc. 3):

Warstwa I – posadzka w piwnicy, której strop znajduje się na poziomie 20,73 m n.p.m.;

Warstwa II – warstwy przemieszane, gruzowiskowe zalegające do głębokości około 1,0 m poniżej poziomu posadzki, tj. do poziomu około 19,7 m n.p.m. Warstwy te pochodzą z okresu powojennego i związane są z odbudową zamku;

Warstwa III – żółta glina przemieszana z piaskiem i gruzem ceglany. Warstwa ta stanowiła wypełnisko lejkowatego wkopu, w stropie o szerokości około 52 cm, pod mur zbudowany z cegieł o wymiarach około 260x120x100 mm, połączonych zaprawą wapienno-piaskową. Cegły ułożone były w wątku wozówkowo-główkowym. Strop muru zalegał na głębokości około 20,0 m n.p.m., a stopa na głębokości około 19,5 m n.p.m., a jego szerokość wynosiła około 26 cm. Mur pochodzi z czasów funkcjonowania zamku, tj. z okresu nowożytnego (2. poł. XVI – 1. poł. XX w.), i zapewne jest pozostałością modernizacji piwnic skrzydła północnego;

Warstwa IV – ciemnobrązowa próchnica ze spalenizną i węglami drzewnymi, z domieszką żółtego piasku. Warstwa o miąższości do około 80 cm, której strop zalegał w części S na głębokości około 19,9 m n.p.m., natomiast w części północnej na poziomie około 19,7 m n.p.m. Brak źródeł ruchomych nie pozwala precyzyjnie określić chronologii warstwy, jednak na podstawie jej struktury i pozycji stratygraficznej można przypuszczać, że pochodzi ona z późnego średniowiecza;

Warstwa V – szaro-żółty, twardy, gliniasty i żwirowaty, gruboziarnisty piasek, w którym miejscami zalegały ułamki cegieł. Warstwa związana z wkopem pod fundament filara w skrzydle północnym zamku, powstała przy jego wznoszeniu, tj. w 2. połowie XVI w. W warstwie, w części środkowej wykopu, zalegały trzy kamienie będące najpewniej pozostałością fundamentów. Strop warstwy zalegał na poziomie około 19,6 m n.p.m. w części południowej i około 18,9 m n.p.m. w części północnej wykopu.

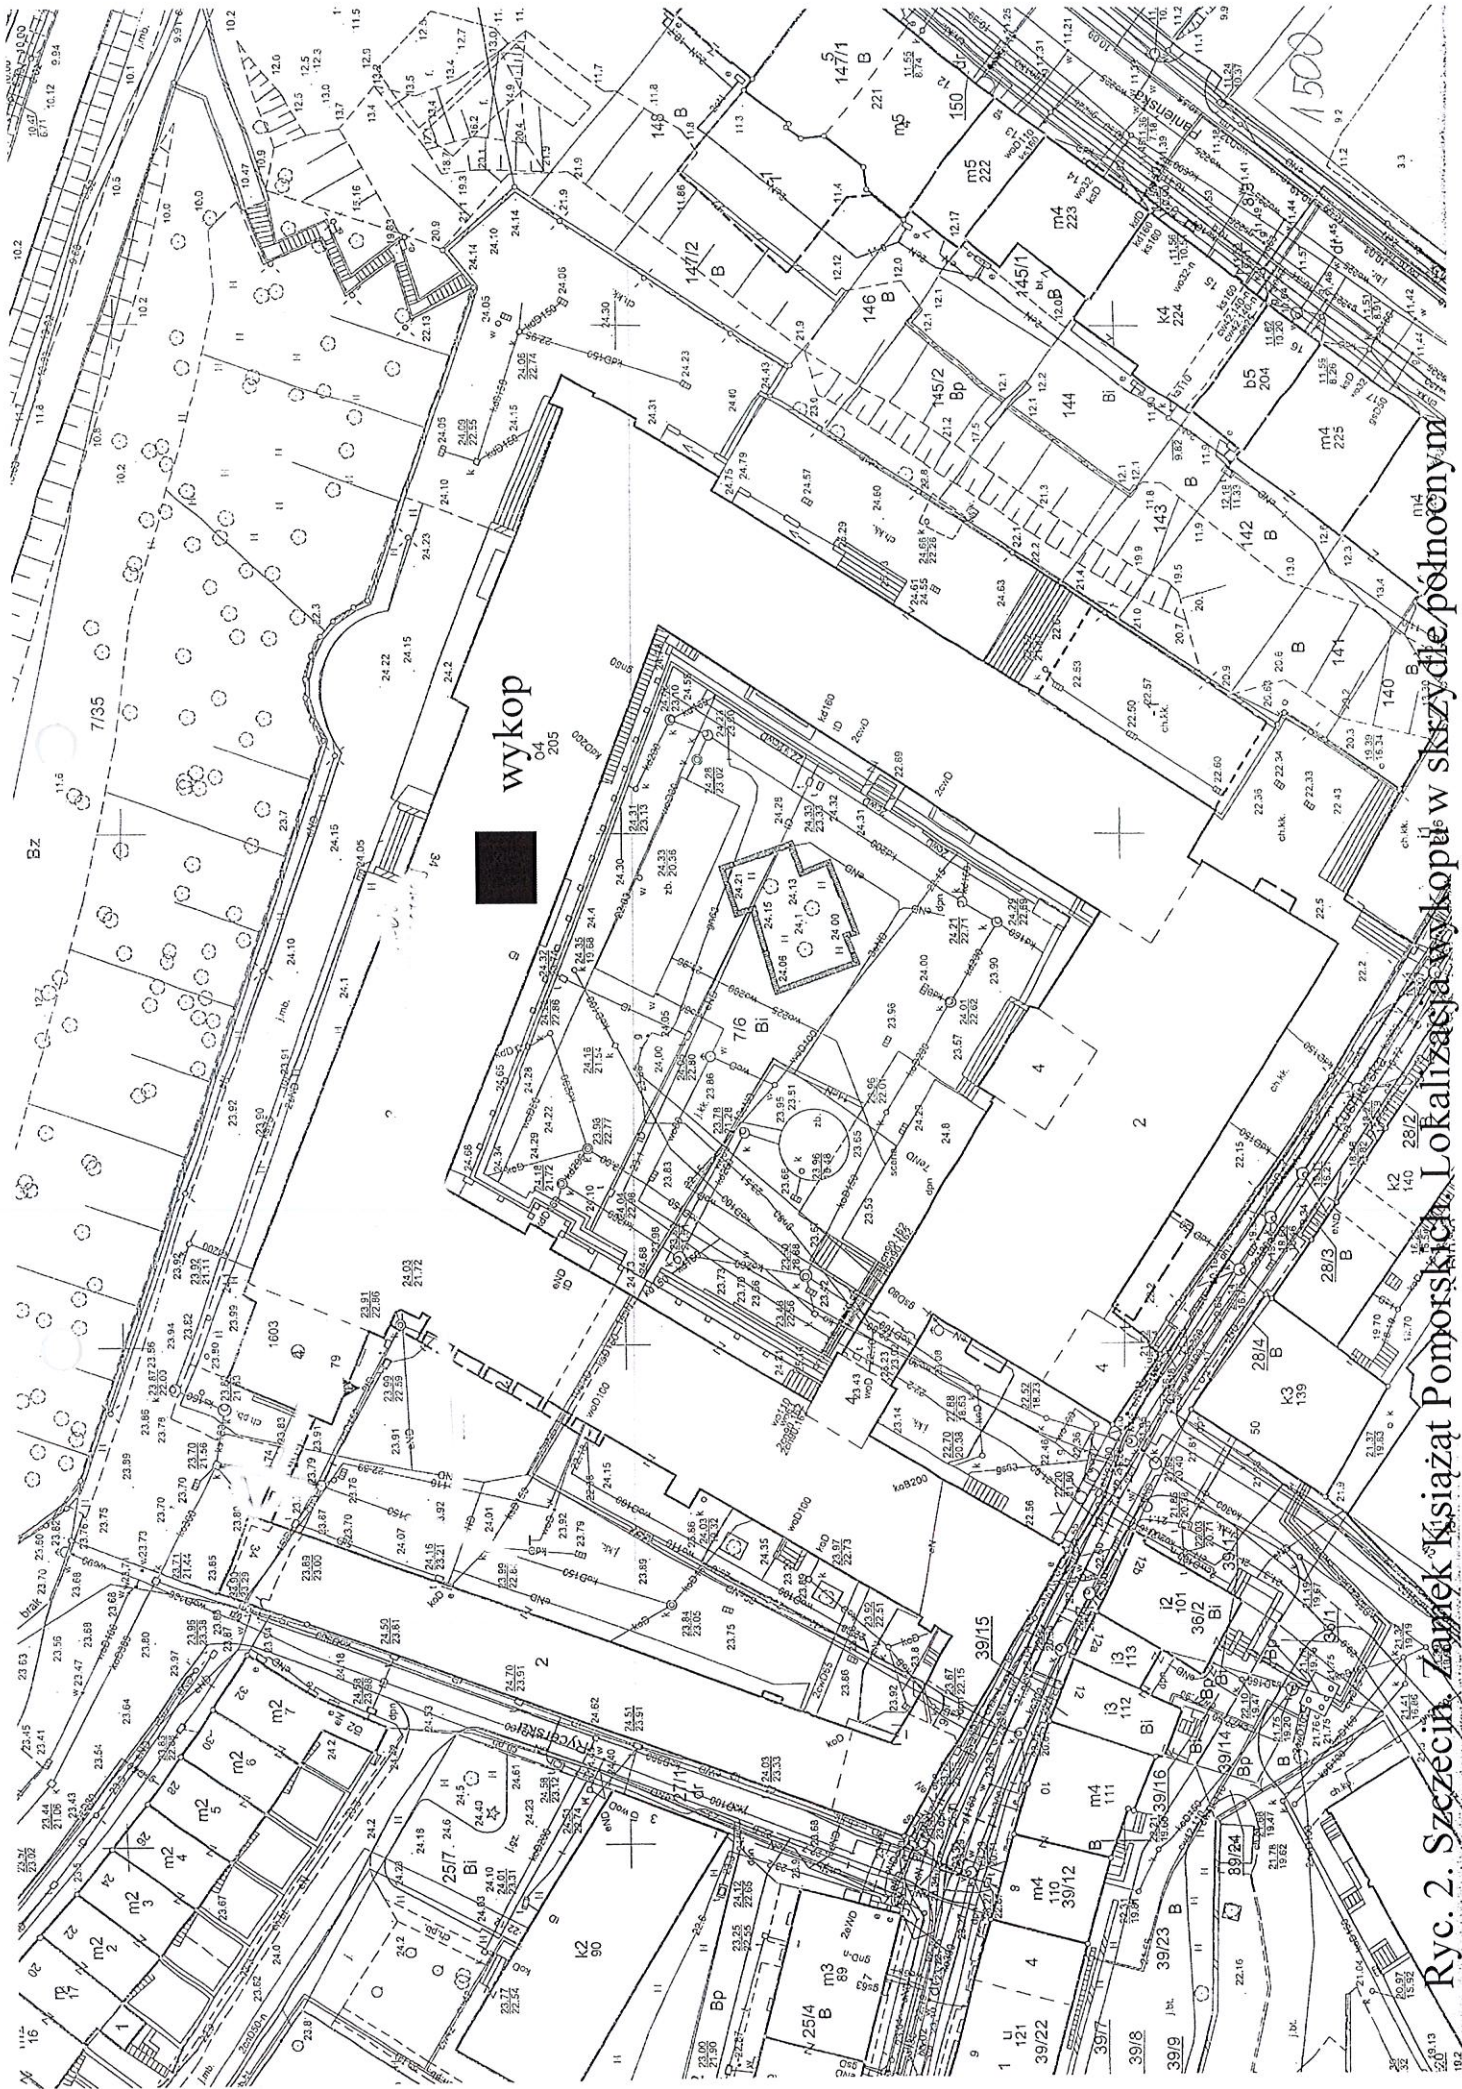
Ryc. 2. Szczecin. Zamek Książąt Pomorskich. Lokalizacja wykopu w skrzydle północnym

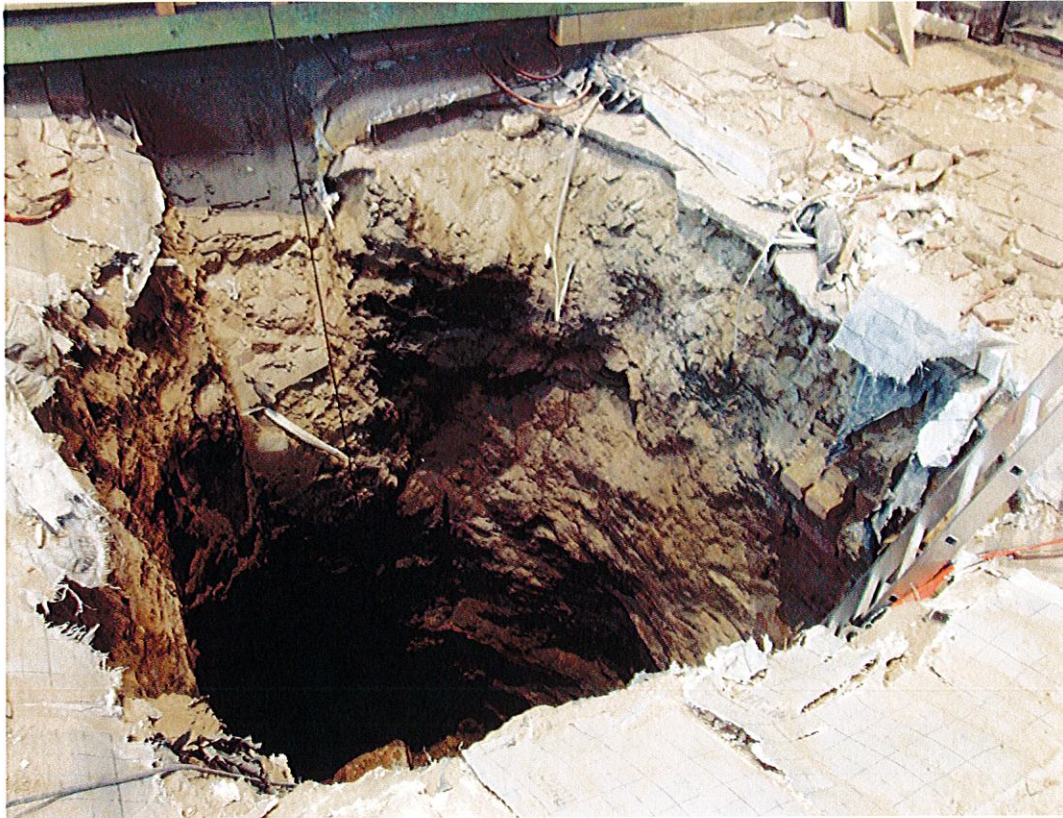
Fot. 1. Szczecin, gm. loco Zamek Książąt Pomorskich – piwnica skrzydła północnego. Profil N i E wykopu pod filar. Widok od S

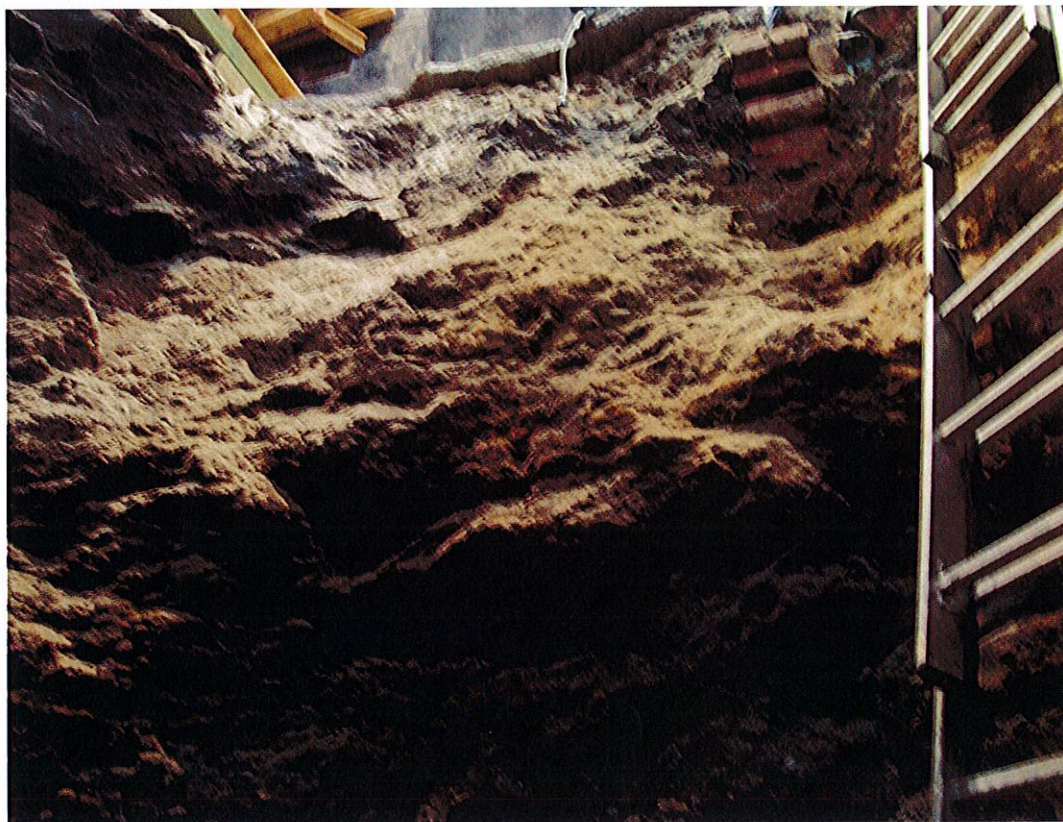
Fot. 2. Szczecin, gm. loco Zamek Książąt Pomorskich – piwnica skrzydła północnego. Profil E wykopu pod filar. Widok od W, z dna wykopu
